# PROJET d'accompagnement du MILIEU AGRICOLE

*Interventions ciblées sur le contrôle des eaux de ruissellement  
et la conservation des sols dans Brome Missisquoi*

**Rendez-vous des OBV - 17 juin 2021**

***Interventions ciblées sur le contrôle des eaux de ruissellement  
et la conservation des sols dans Brome Missisquoi***

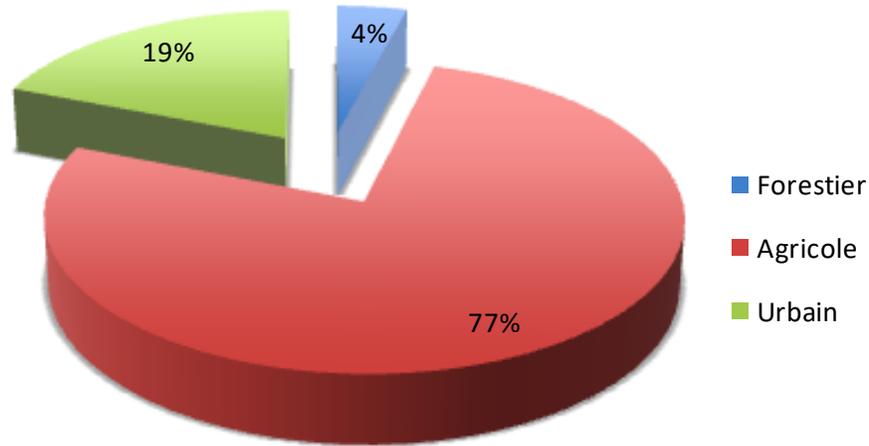
## Charges de Phosphore - Québec

95% de sources diffuses dont environ 80% est associée à l'agriculture (principalement les cultures à grands interlignes, maïs /soya).

5% de sources ponctuelles (eaux usées)

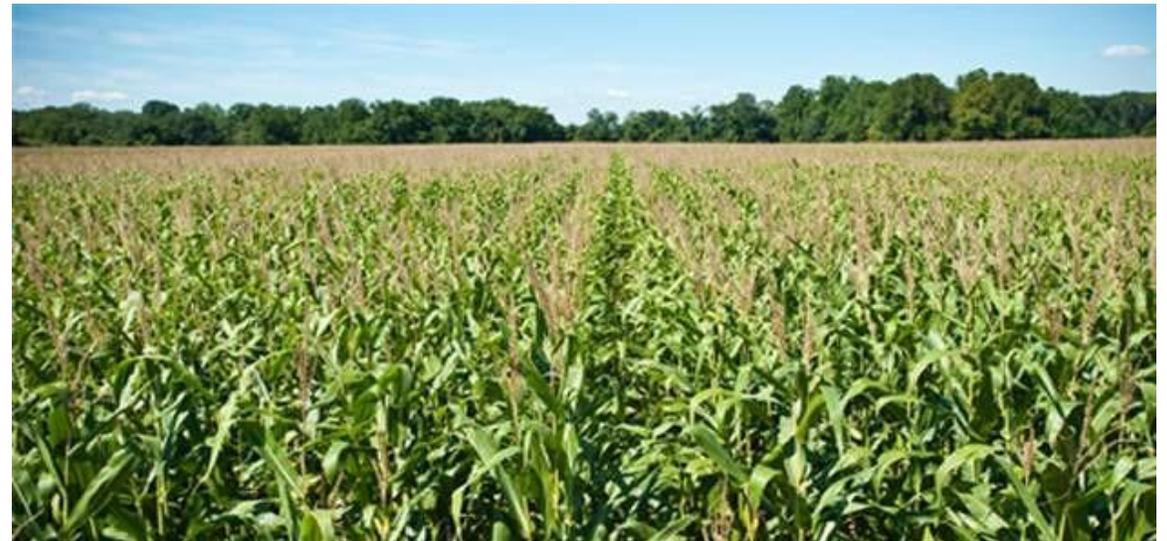
Moins de 10 % de la superficie du bassin versant de la rivière aux Brochets responsable pour plus de 50 % de la charge de phosphore vers la baie Missisquoi

Les cultures à grands interlignes qui n'occupent que 22 % du territoire, contribuent à 69 % de la charge de phosphore

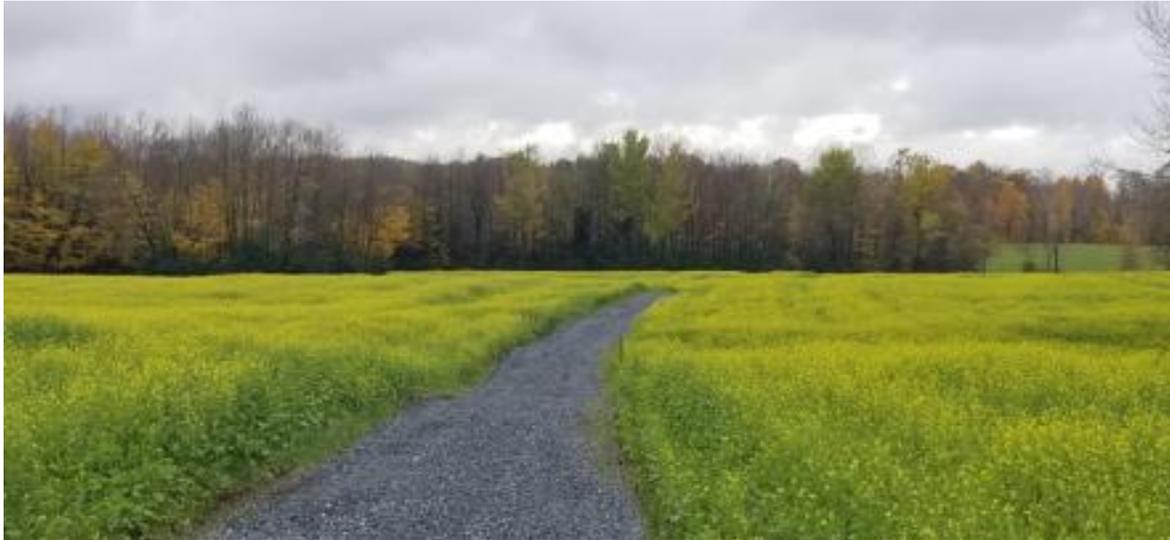
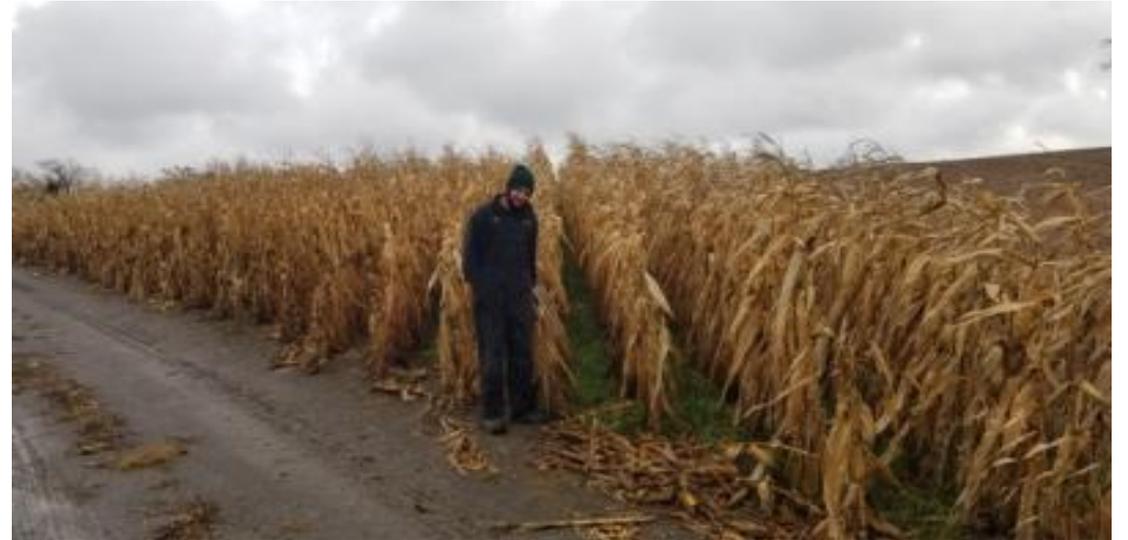
# Ferme James Robinson et Hélène Stewart

Culture de couverture et intercalaire  
+ de 94 ha réussi en 3 ans et 47 ha prévue en 2021  
**Ferme James Robinson et Hélène Stewart**  
Stanbridge East

6 avaloirs et 6 bassins de stockages et sédimentation ont aussi été installés à Saint-Armand.

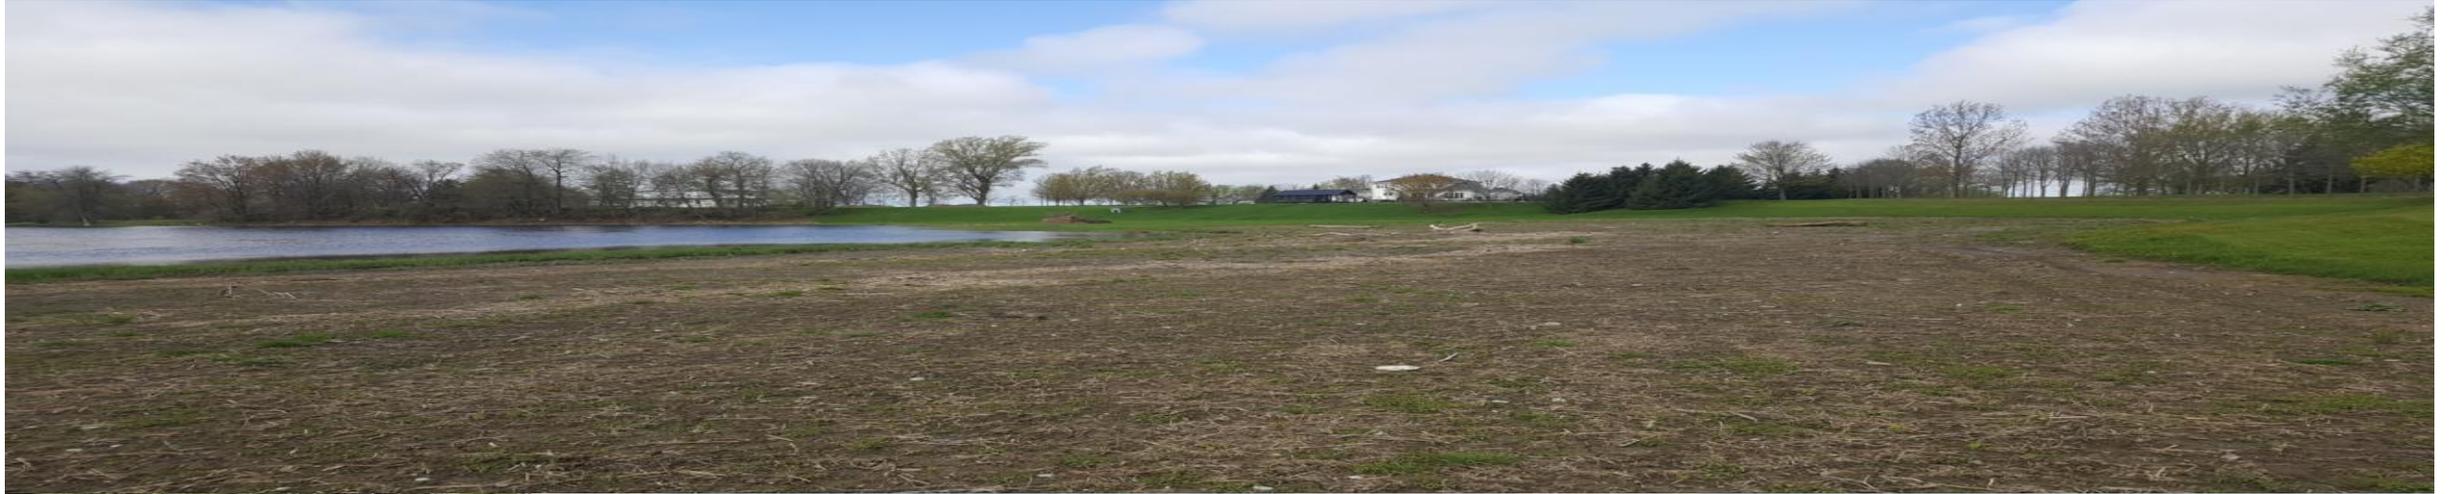
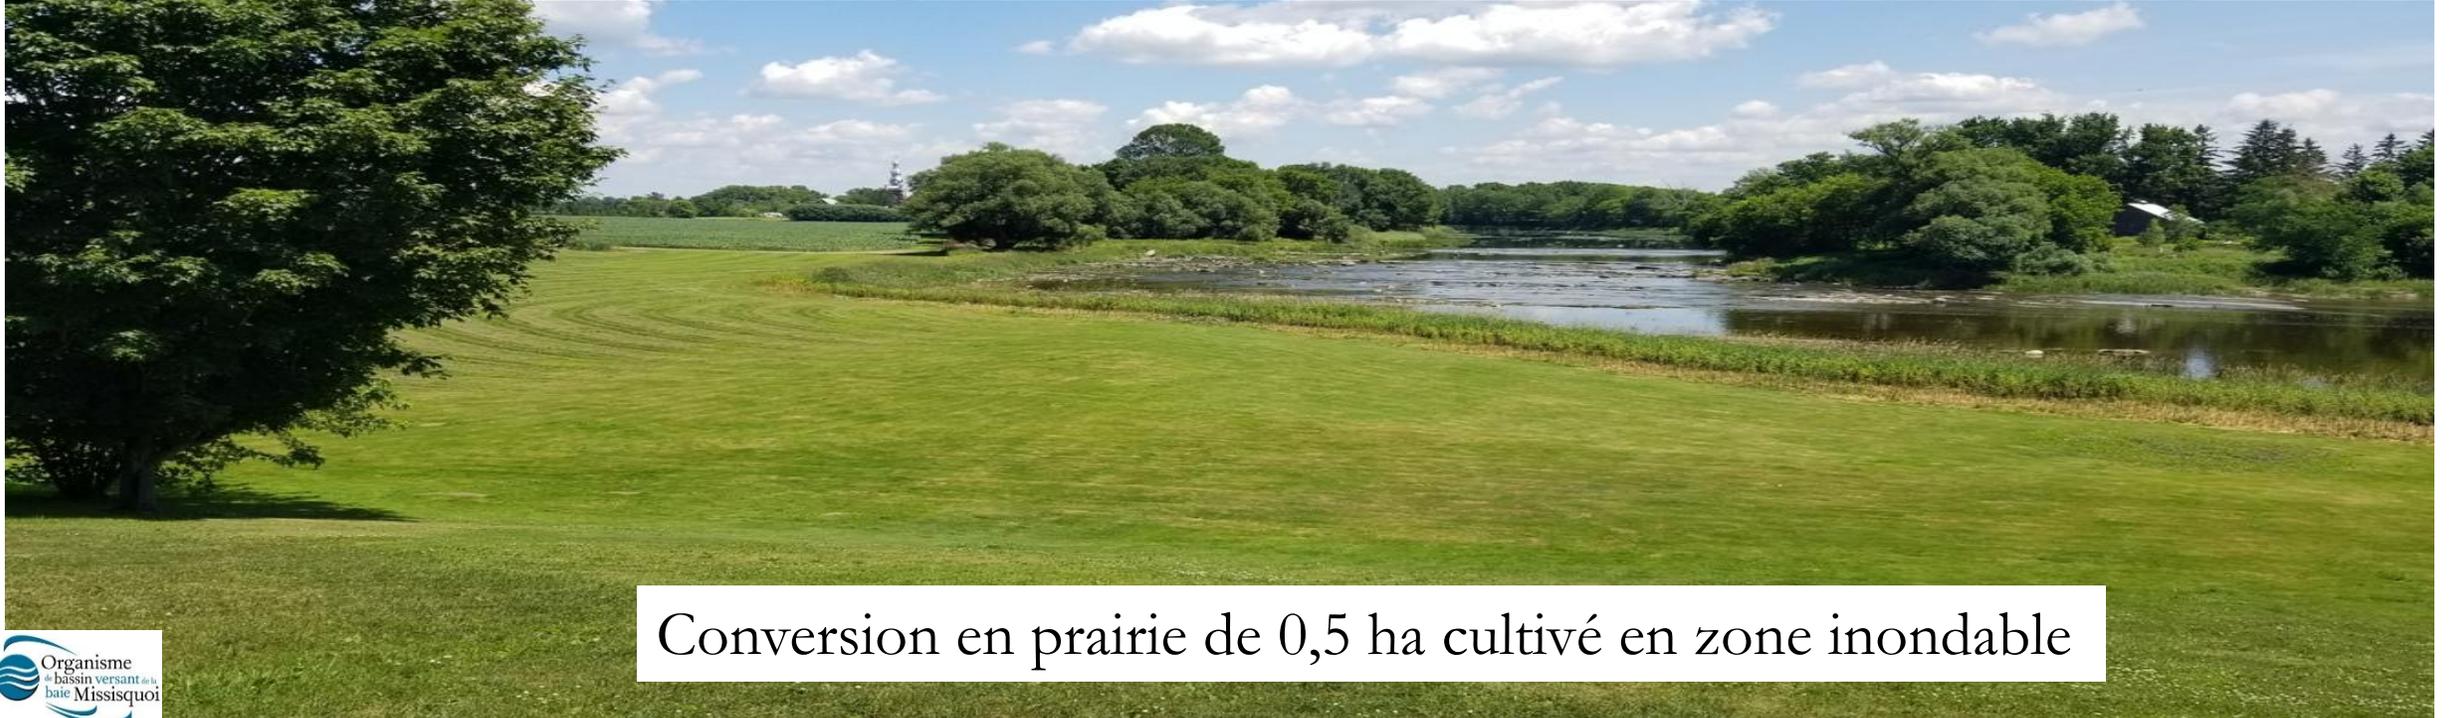
# ANDRÉ BOGEMANS

Conversion en prairie de 0,5 ha cultivé en zone inondable

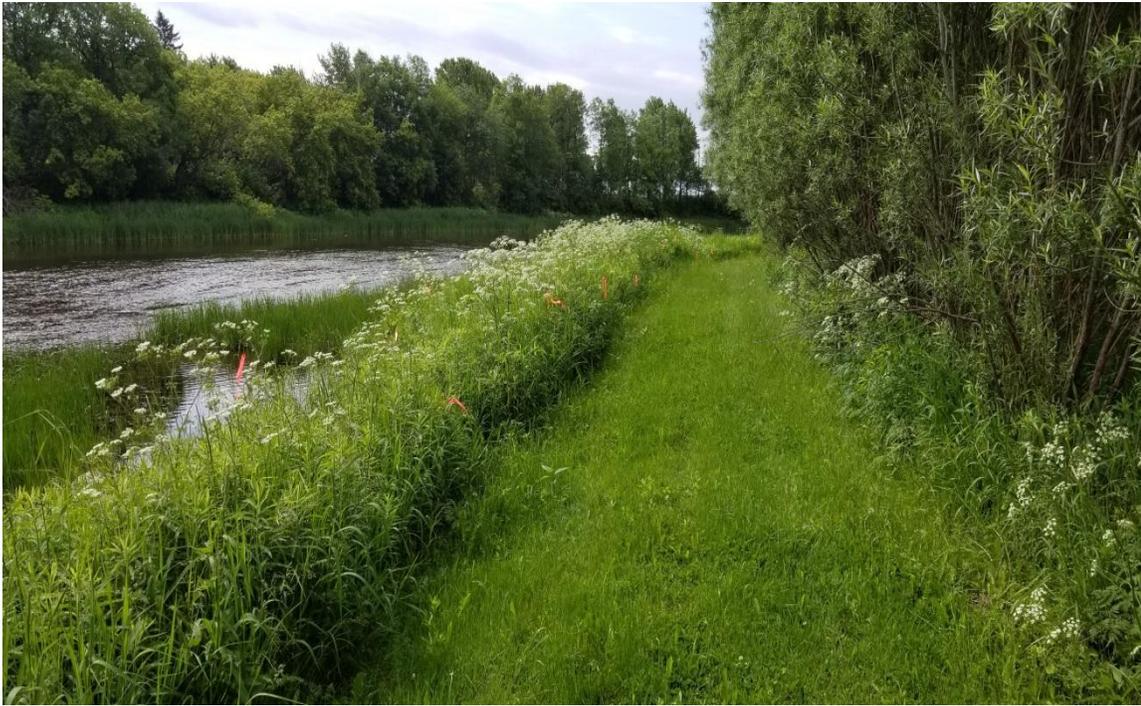
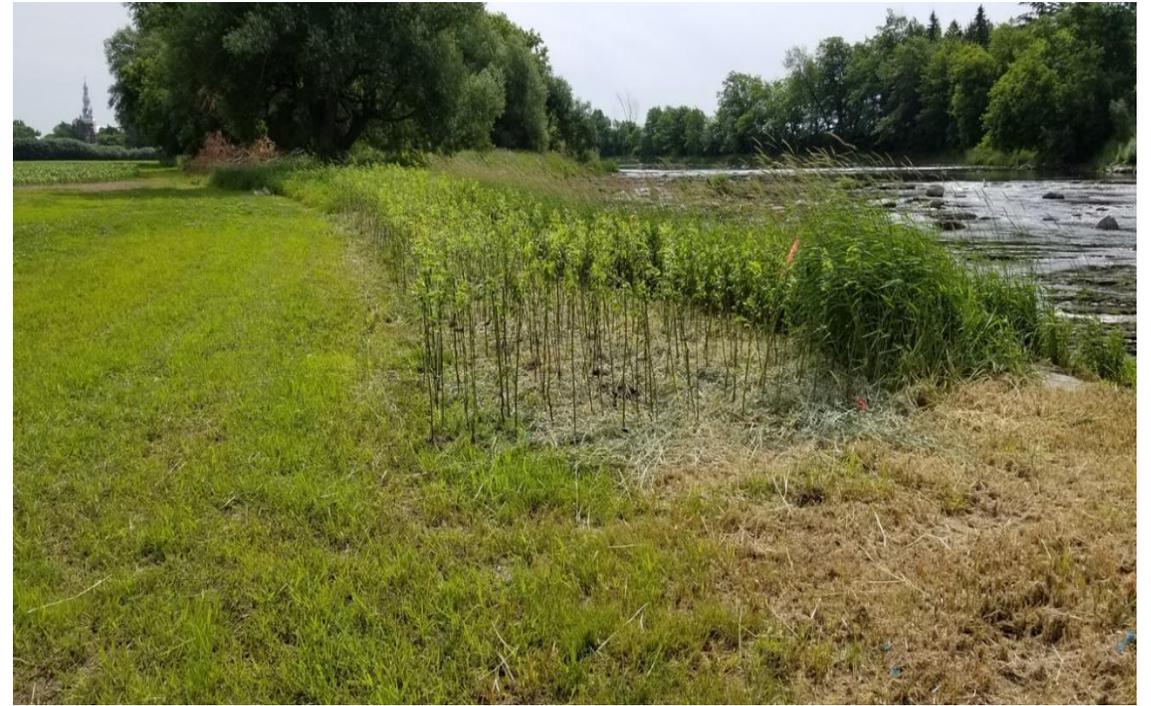
Aménagement d'une bande riveraine arbustive de 315 m (9 000 saules et cornouillers)

Plantation de 10 arbres (chênes rouges et peupliers)

Installation de 9 nichoirs pour les oiseaux champêtres

Installation d'un dortoir pour chauves-souris

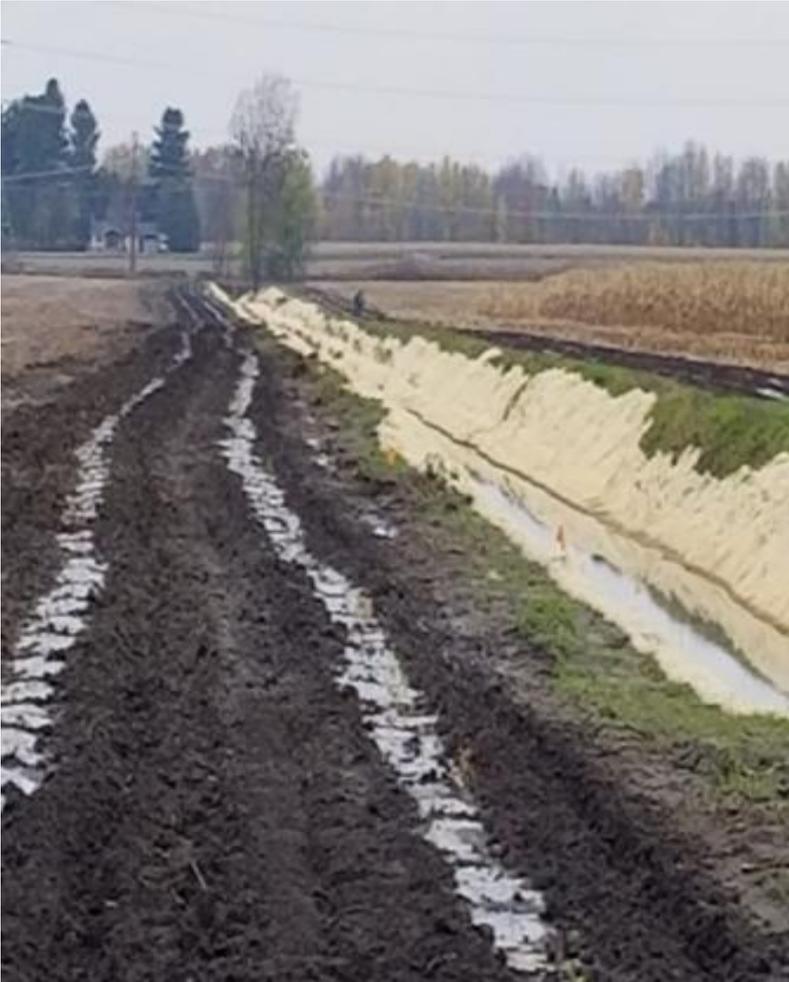
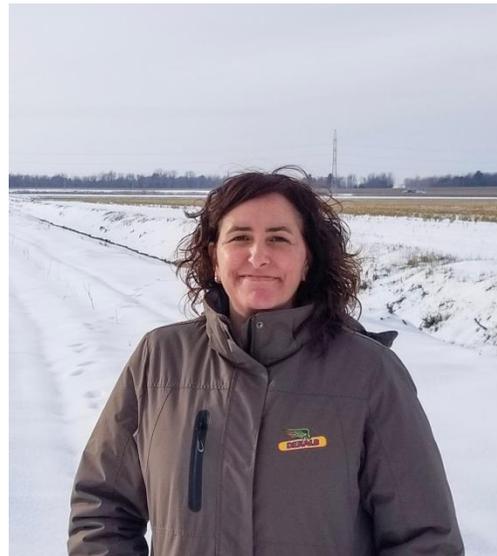
# FERME JANOR

Retrait de 0.57 ha de superficie cultivée - Compensation Alus  
Aménagement d'une bande riveraine élargie sur .38 ha  
plantation de 1 912 arbustes  
**Bassin versant de la branche 6 – ruisseau Poulin**

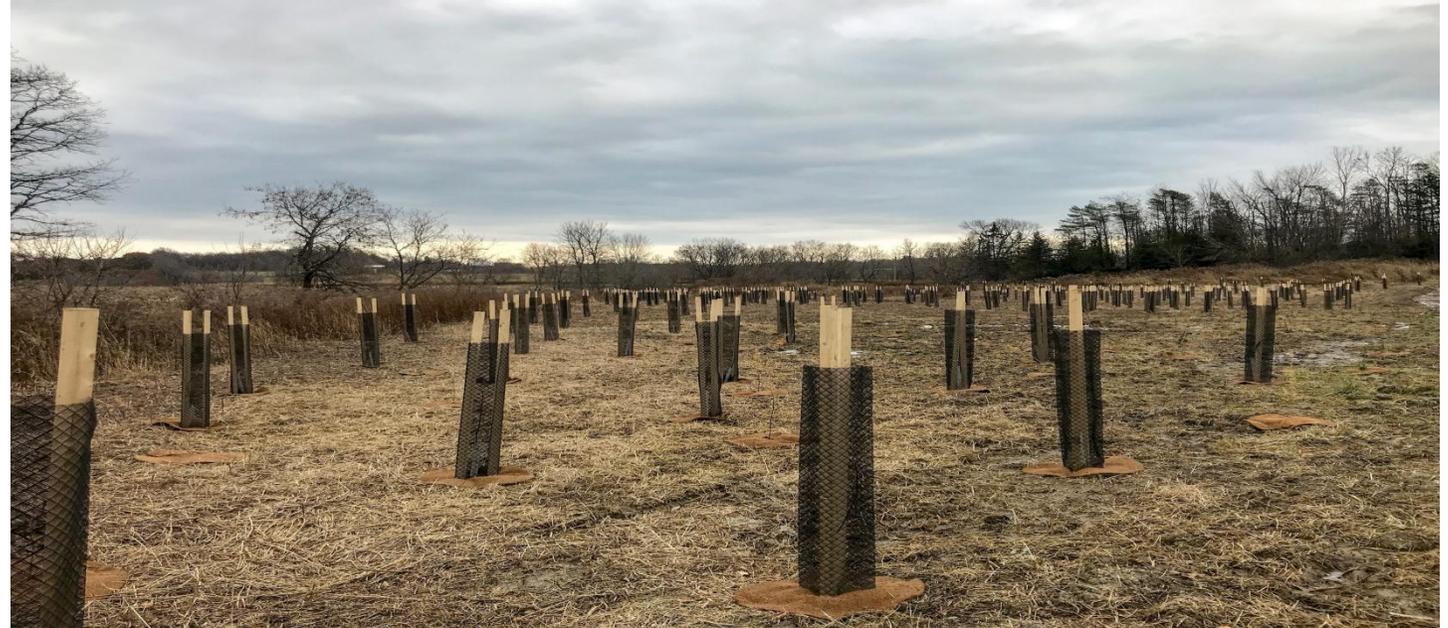
Retrait de .95 ha en superficie cultivable en zone inondable

Implantation de culture de couverture de seigle après maïs sur c

Plantation de 450 arbres (

3 avaloirs avec bassins de stockage et 4 chutes enrochées.

**Bassin versant Lot 133, saint-Armand**

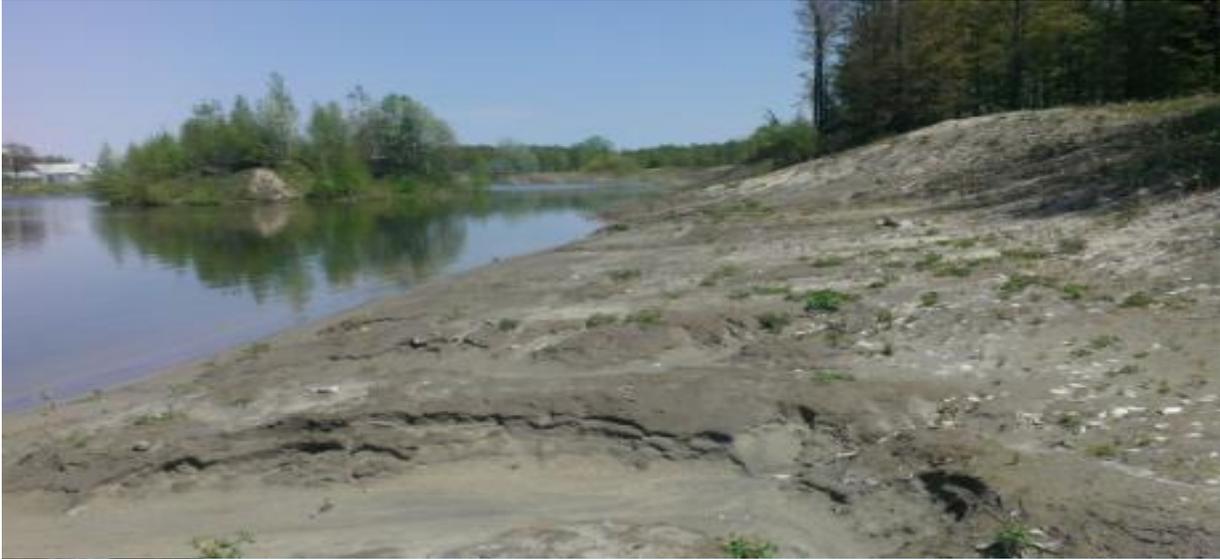
# FERME PIERRE LEBEAU

2017 - Retrait de 0.12 ha de superficie cultivable et aménagée pour favoriser la biodiversité

2017 – Aménagement d’une bande riveraine avec la plantation de 160 arbustes

**BV de la branche 40 - ruisseau Morpion**
