# **Ouvrages de protection des chemins pour contrer l'effet du Castors**

**Présentation de  
l'Organisme de bassins versants  
Manicouagan**

**26 février 2010**

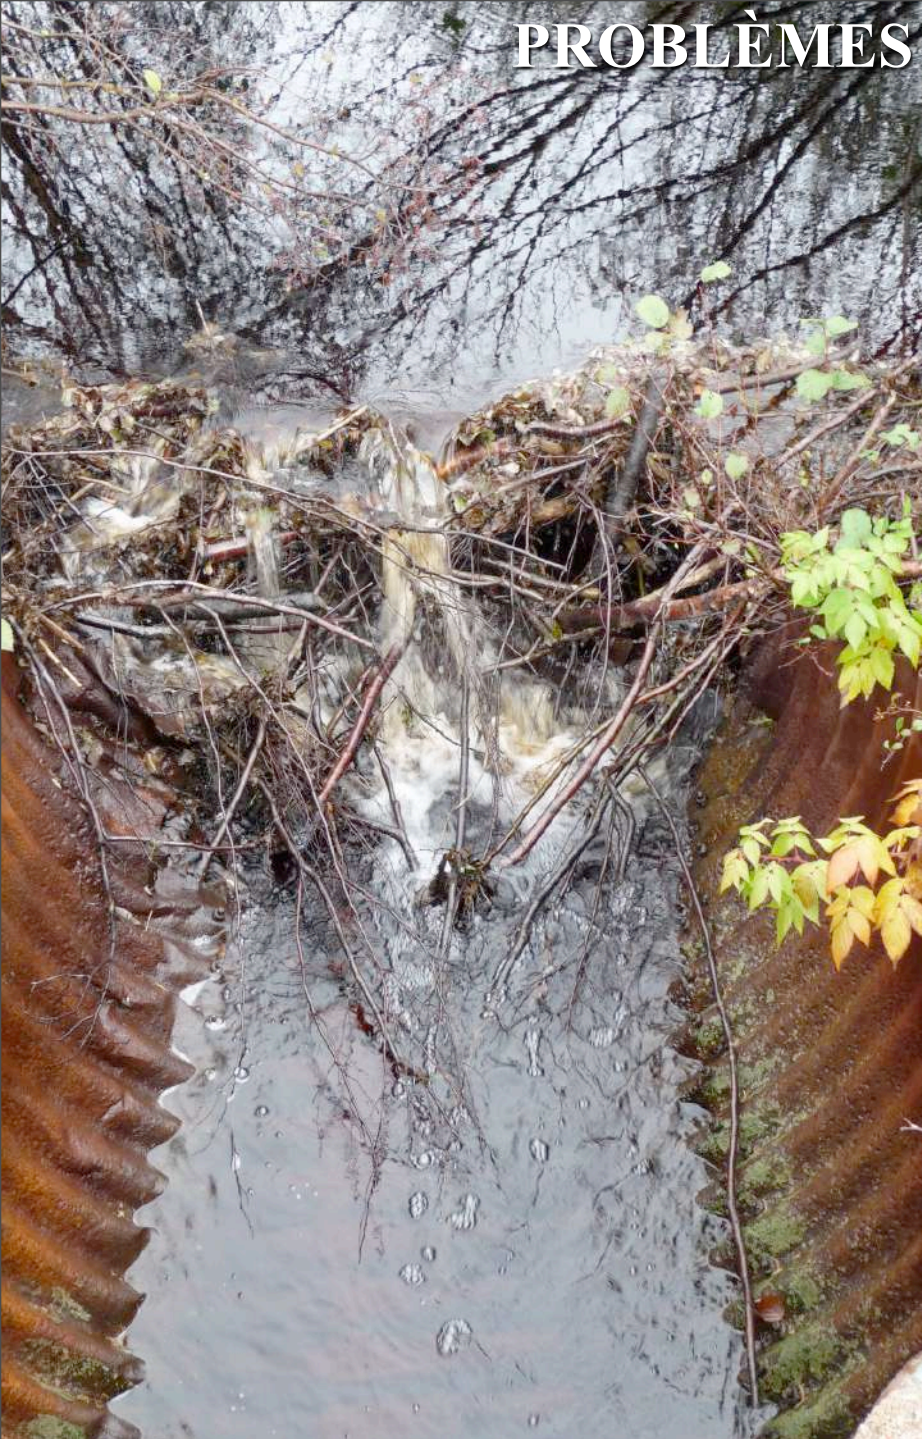
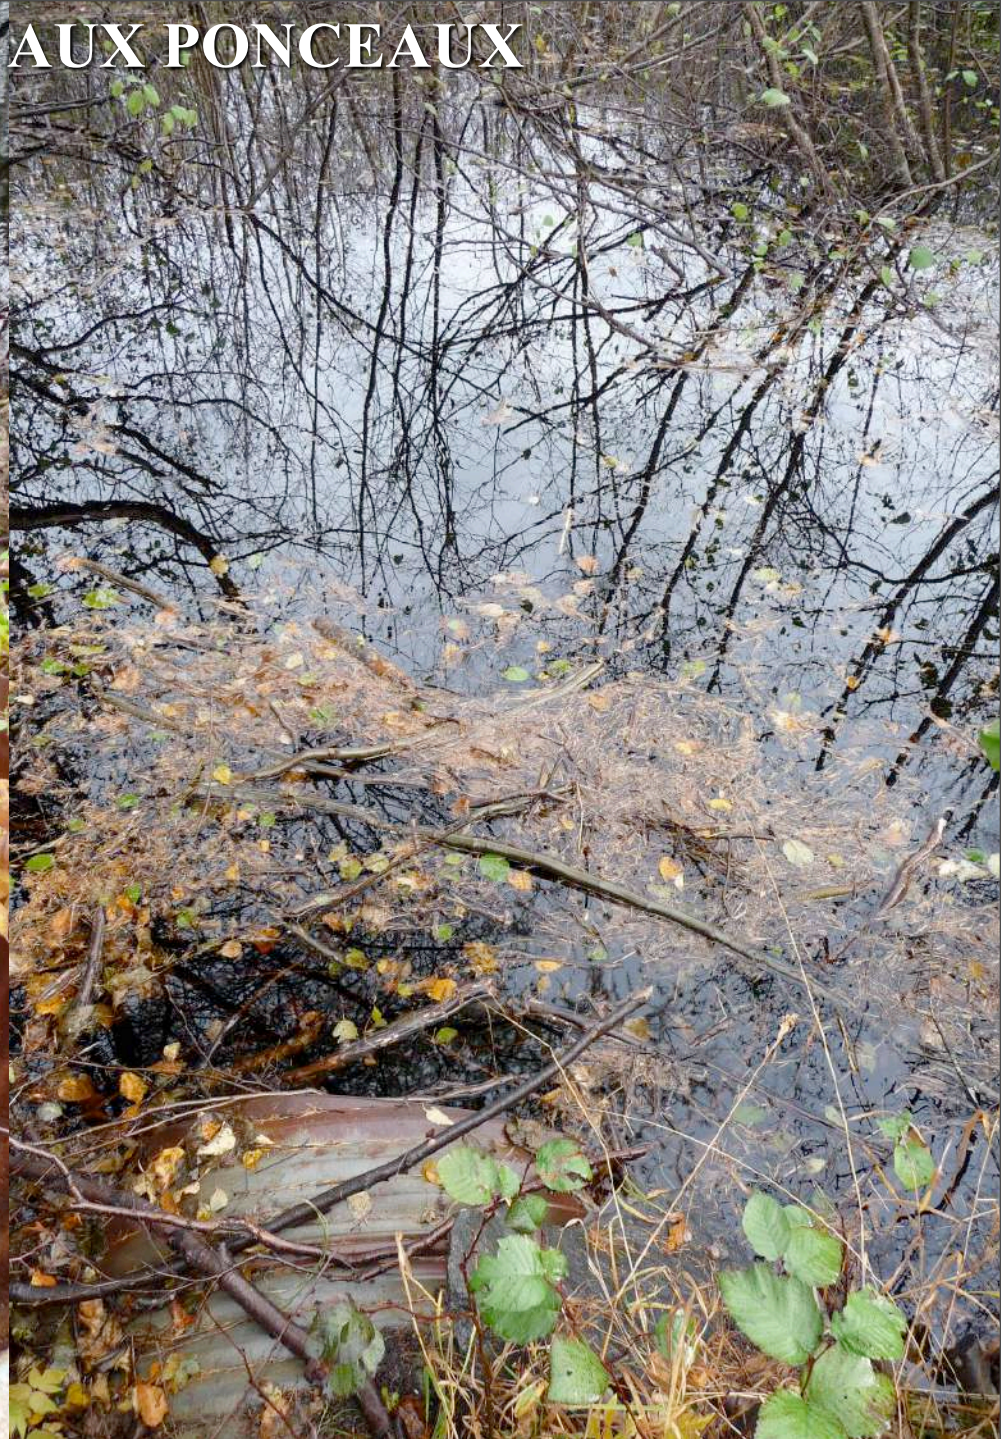
# PROBLÈMES AUX PONCEAUX

## **Ponceaux bloqués et digues près de la route**

Érosion autour du ponceau

Infiltration

Débordement sur la route

Risque de perdre la route

Travaux majeur si impossible  
de débloquer le ponceau

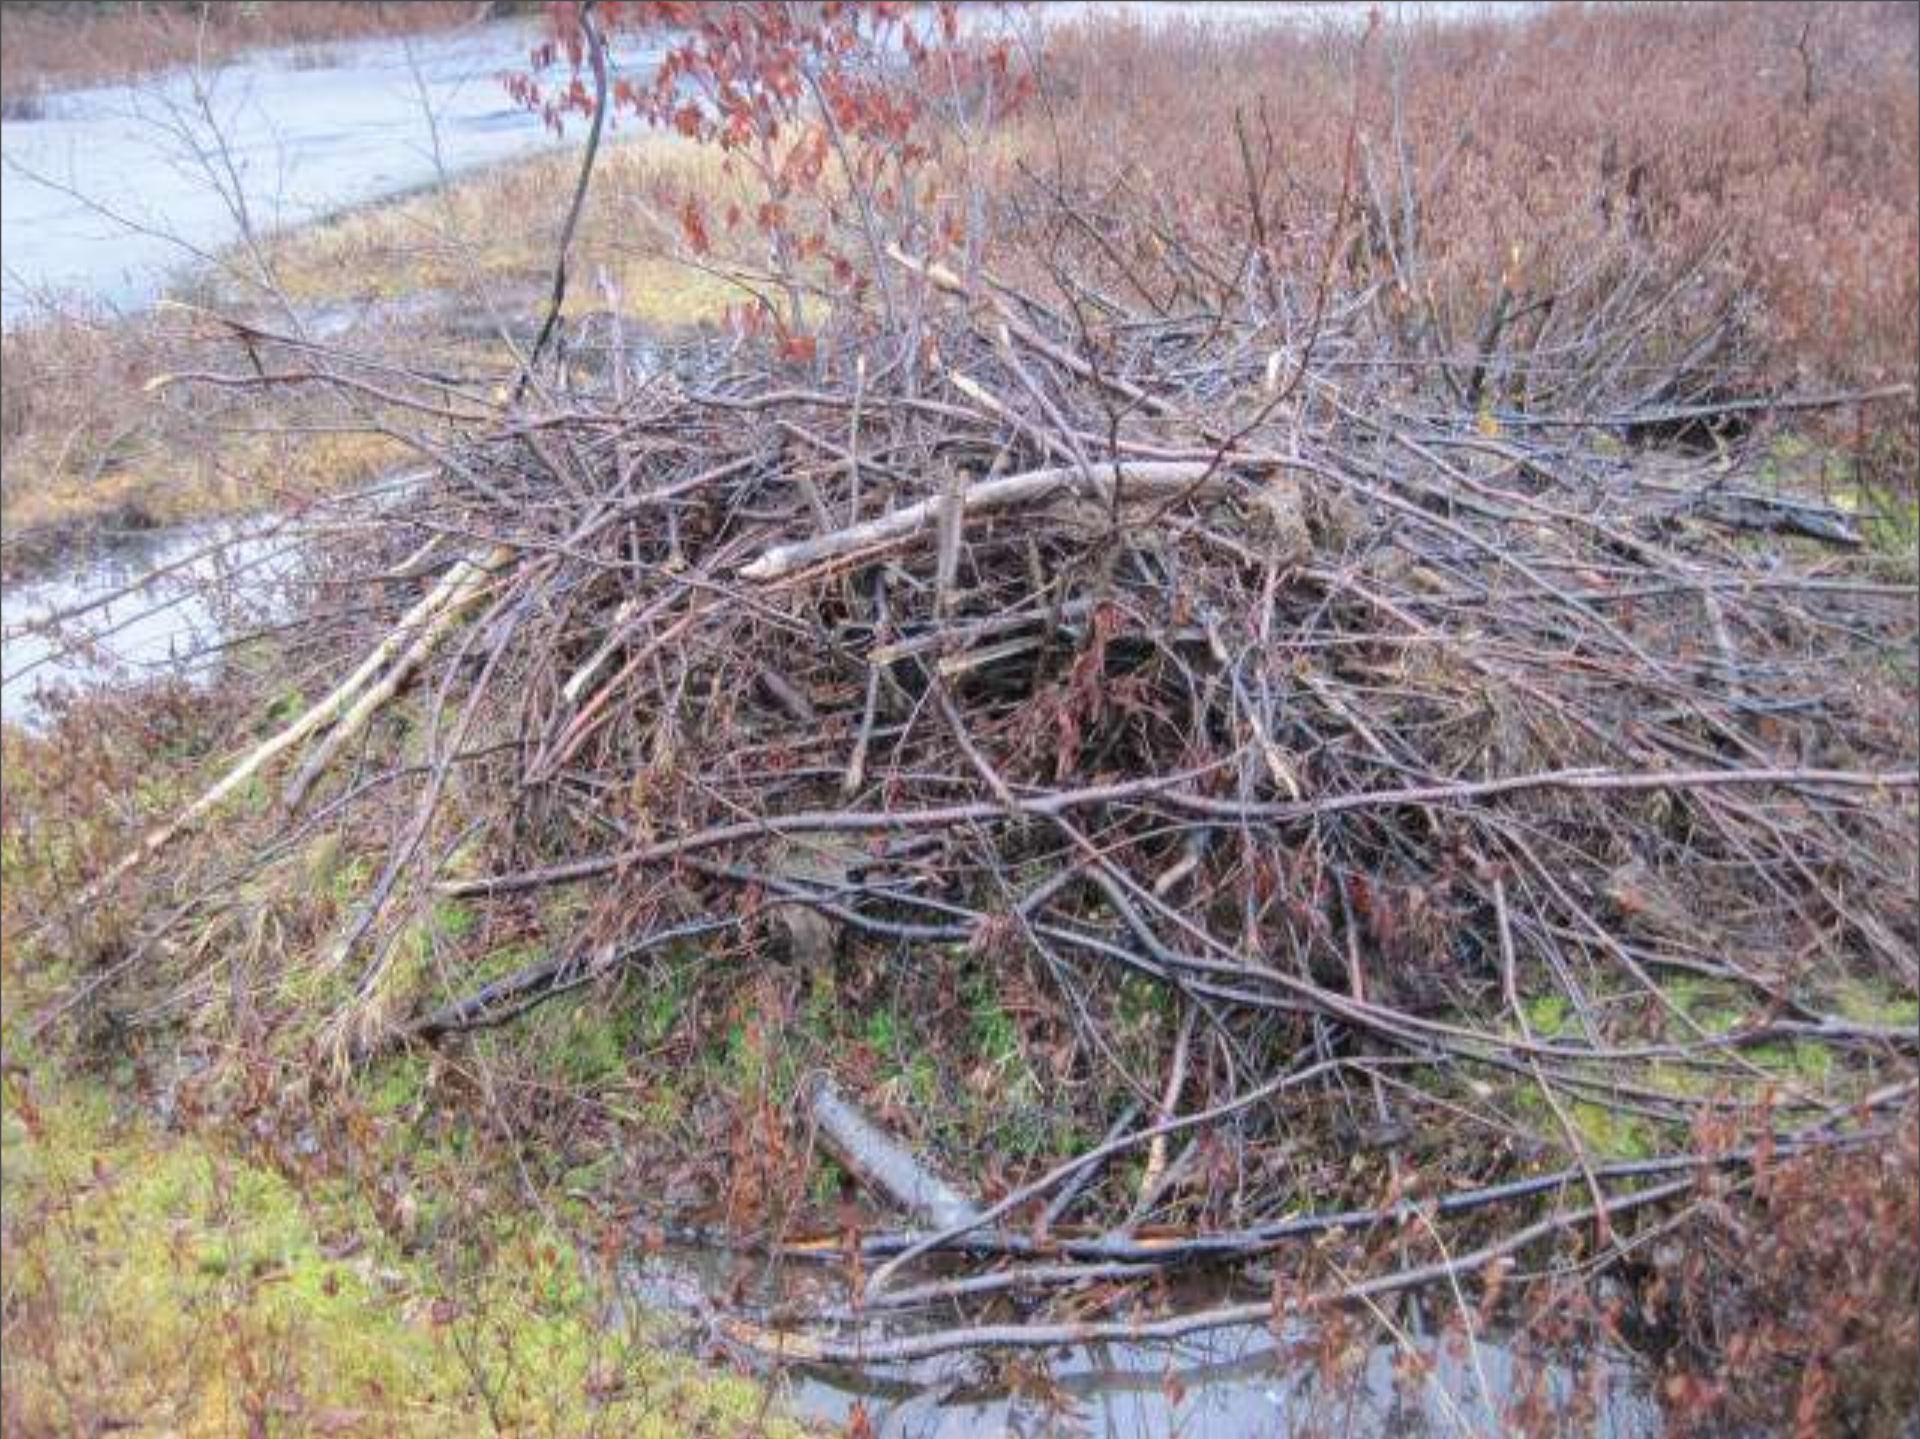
•Vieille digue

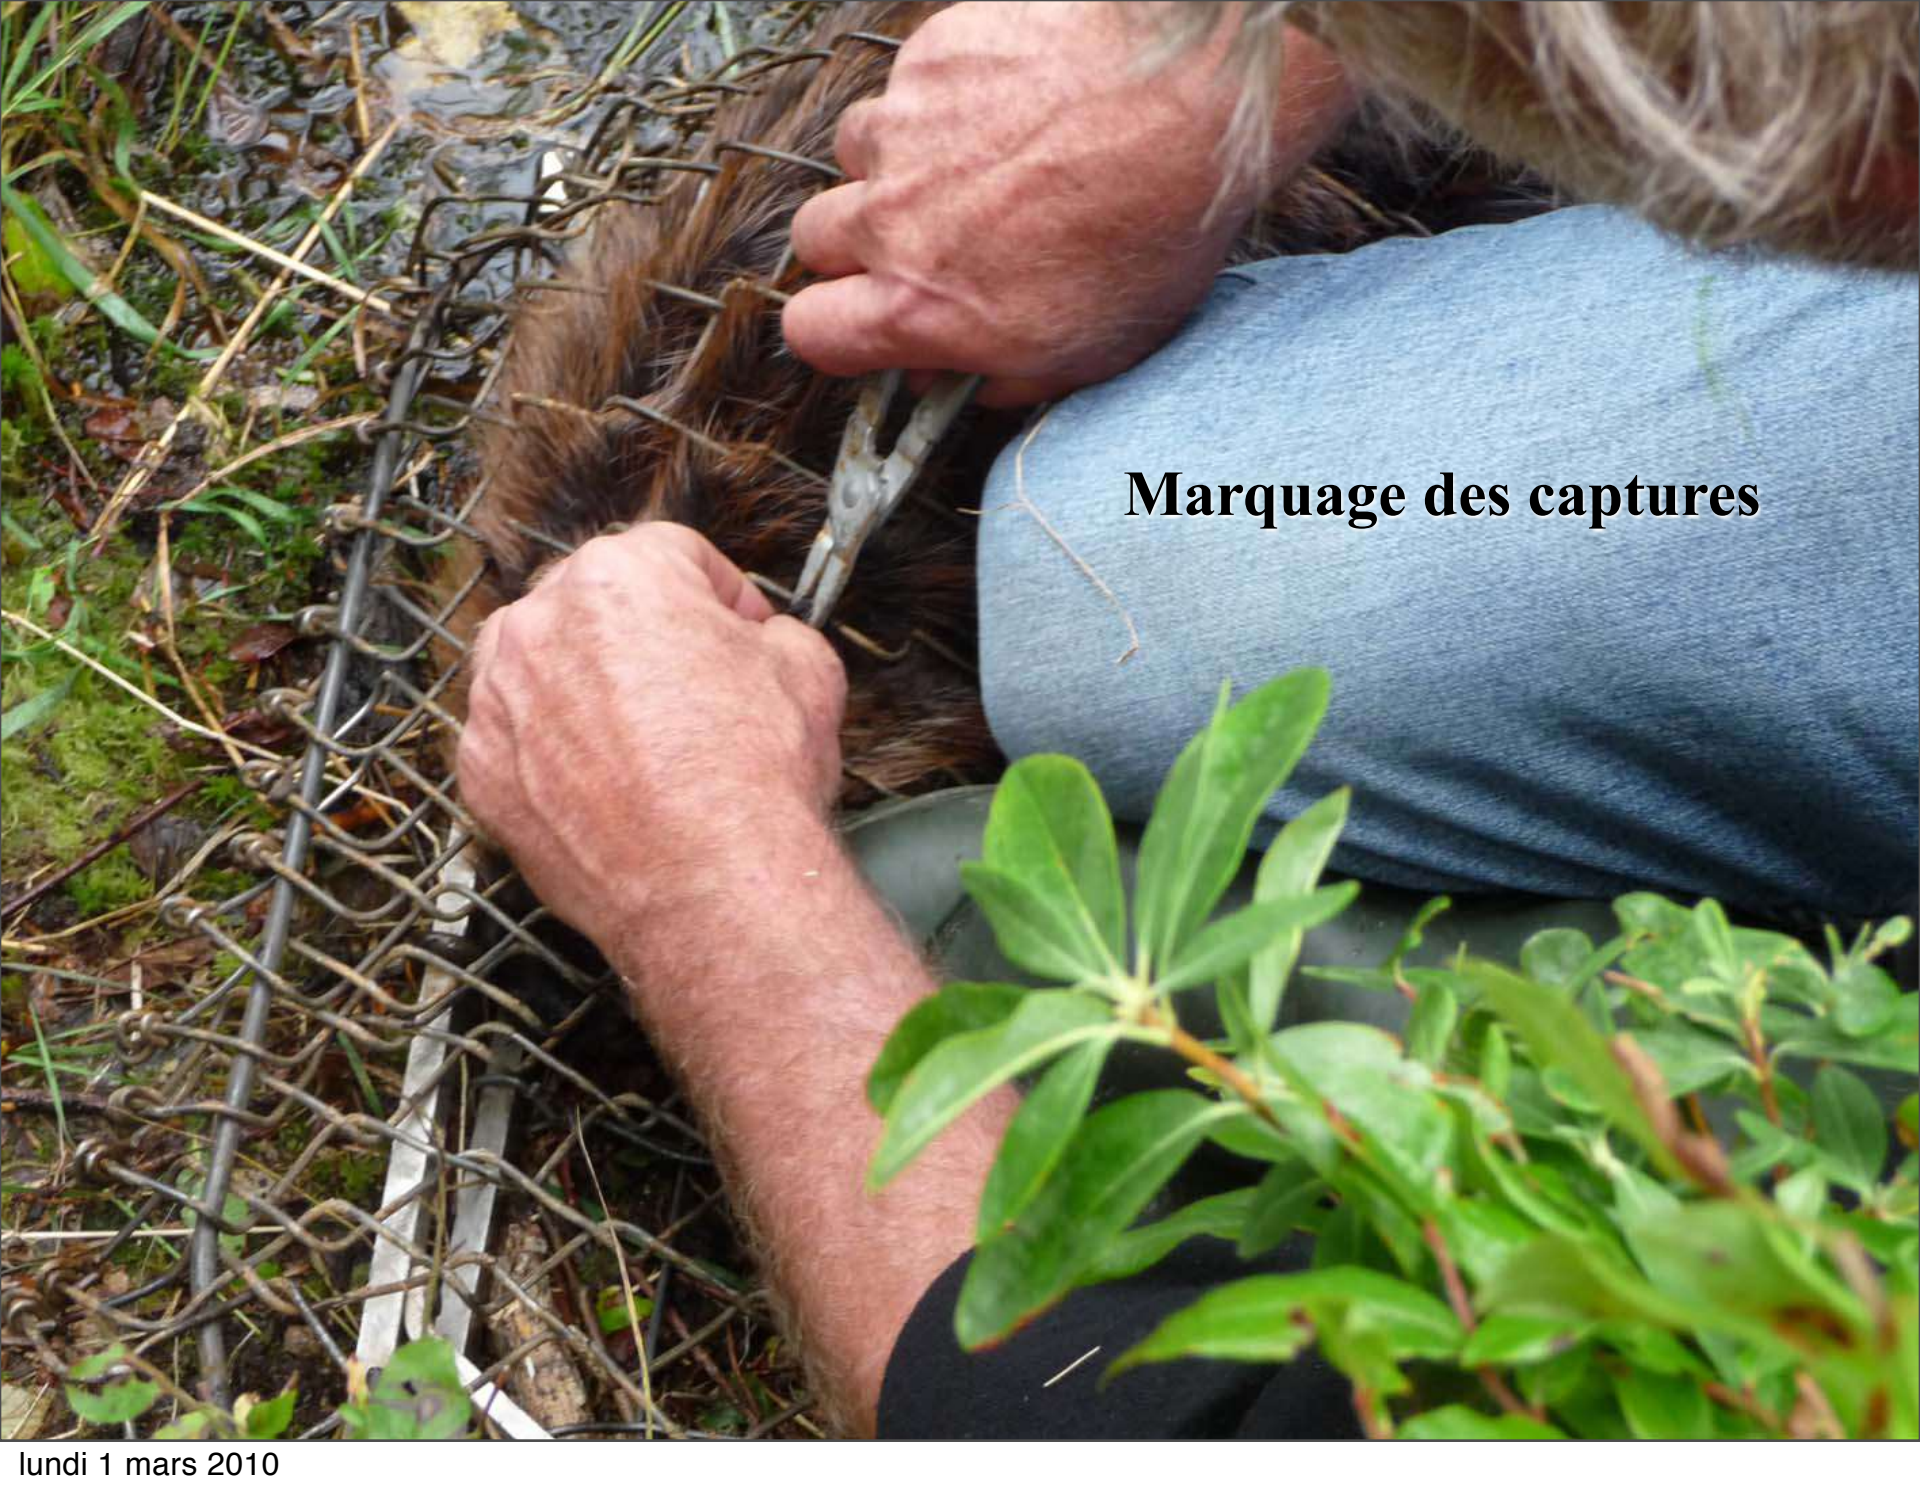
## Marquage des captures

A close-up photograph showing a person's hands using metal pliers to mark a captured animal, likely a beaver, which is held within a wire mesh trap. The animal's brown fur is visible. The person is wearing blue jeans. The background consists of a wet, muddy ground with some green plants and a small green leafy branch in the foreground.

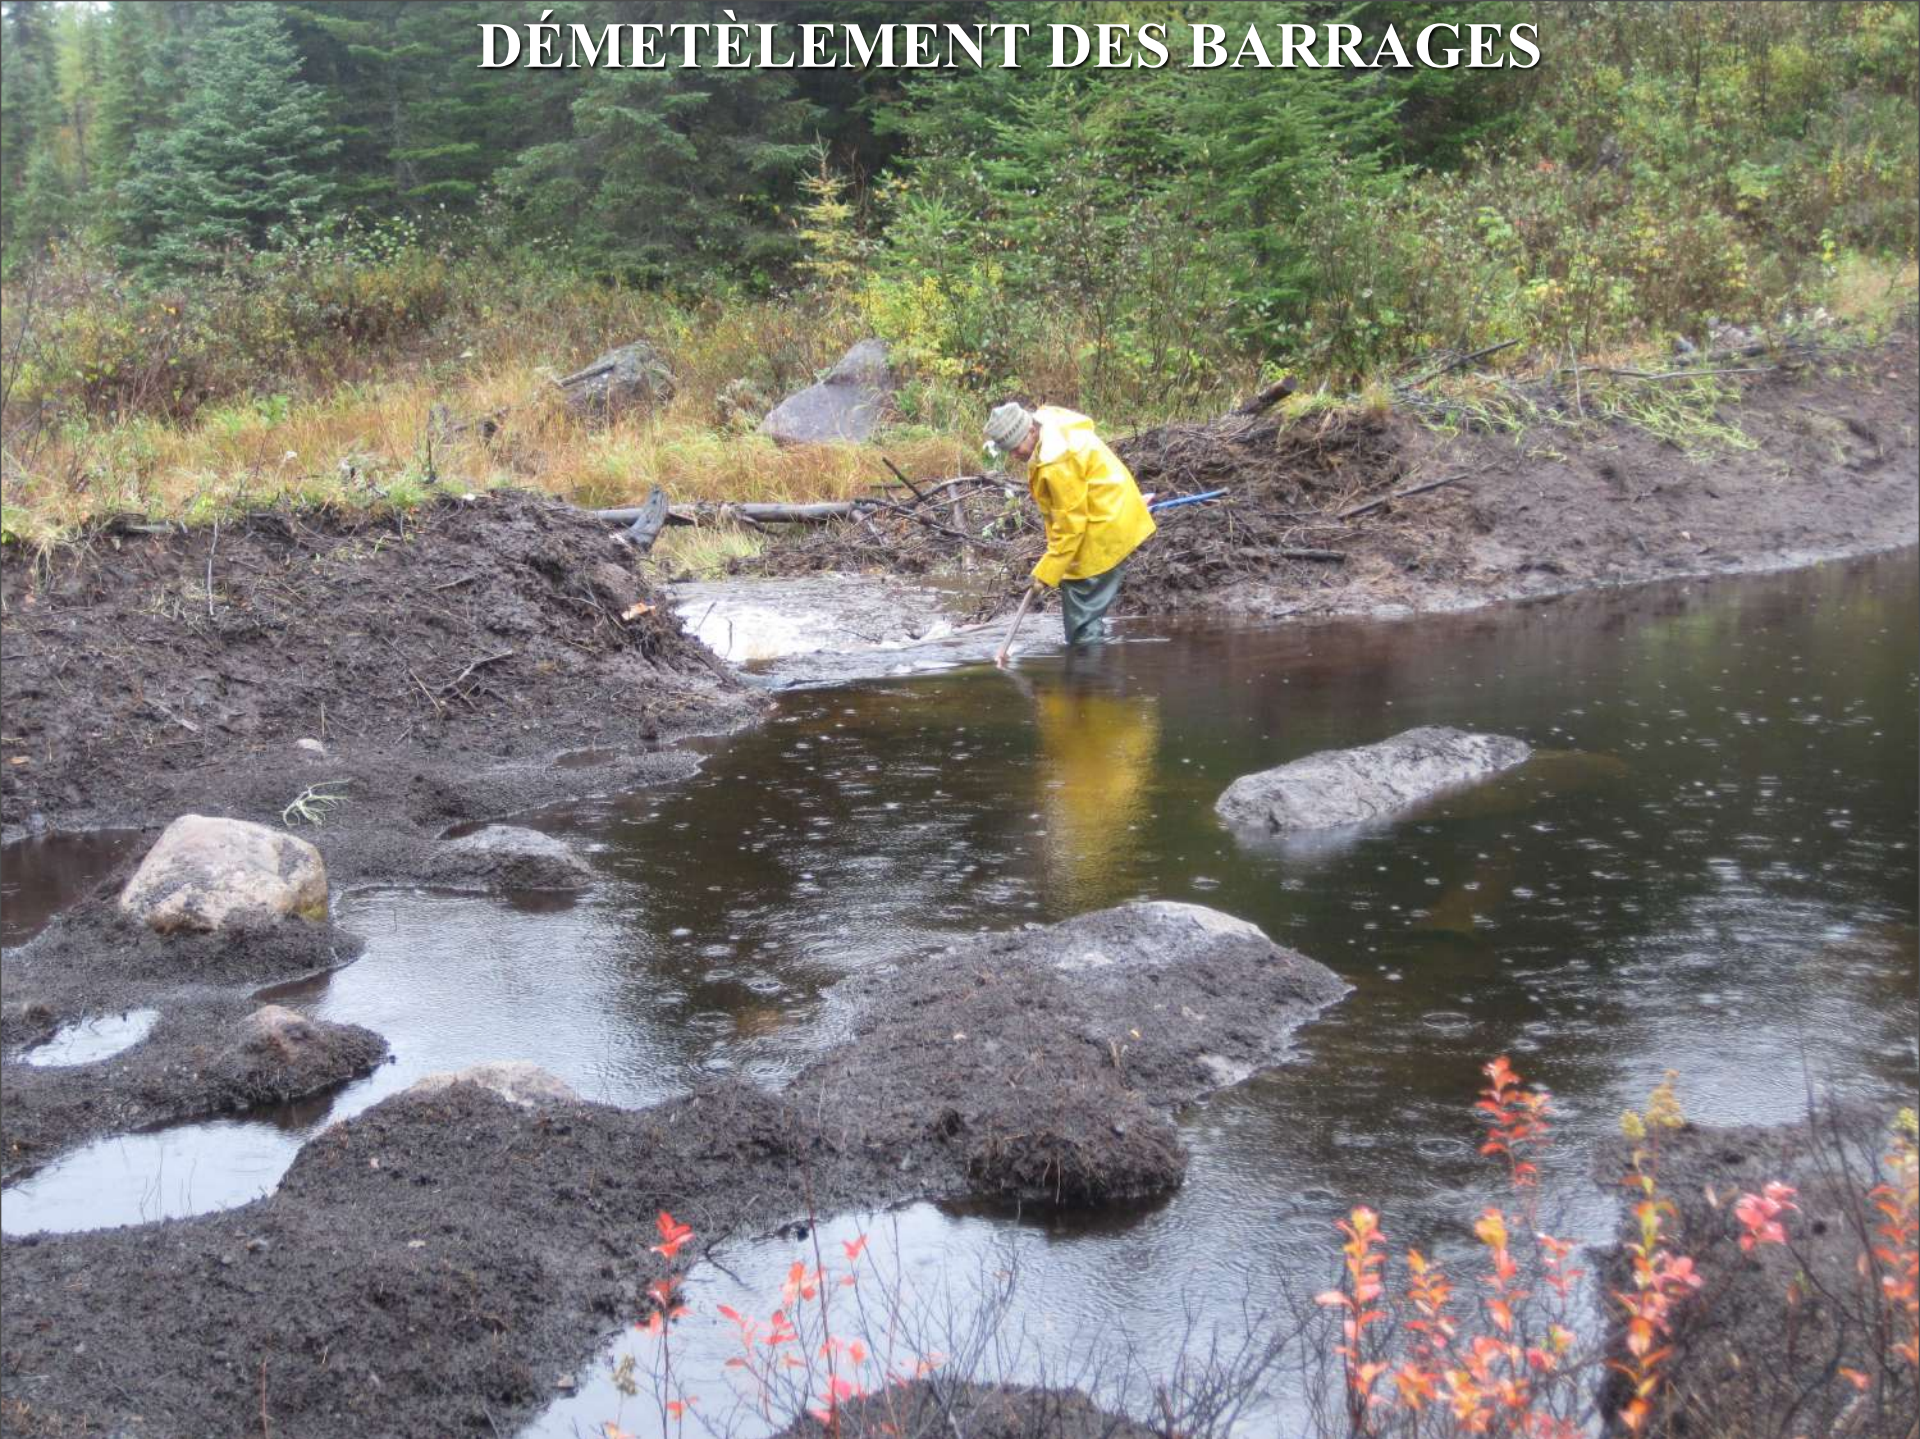
**Le ruisseau est ramené à son niveau naturel**

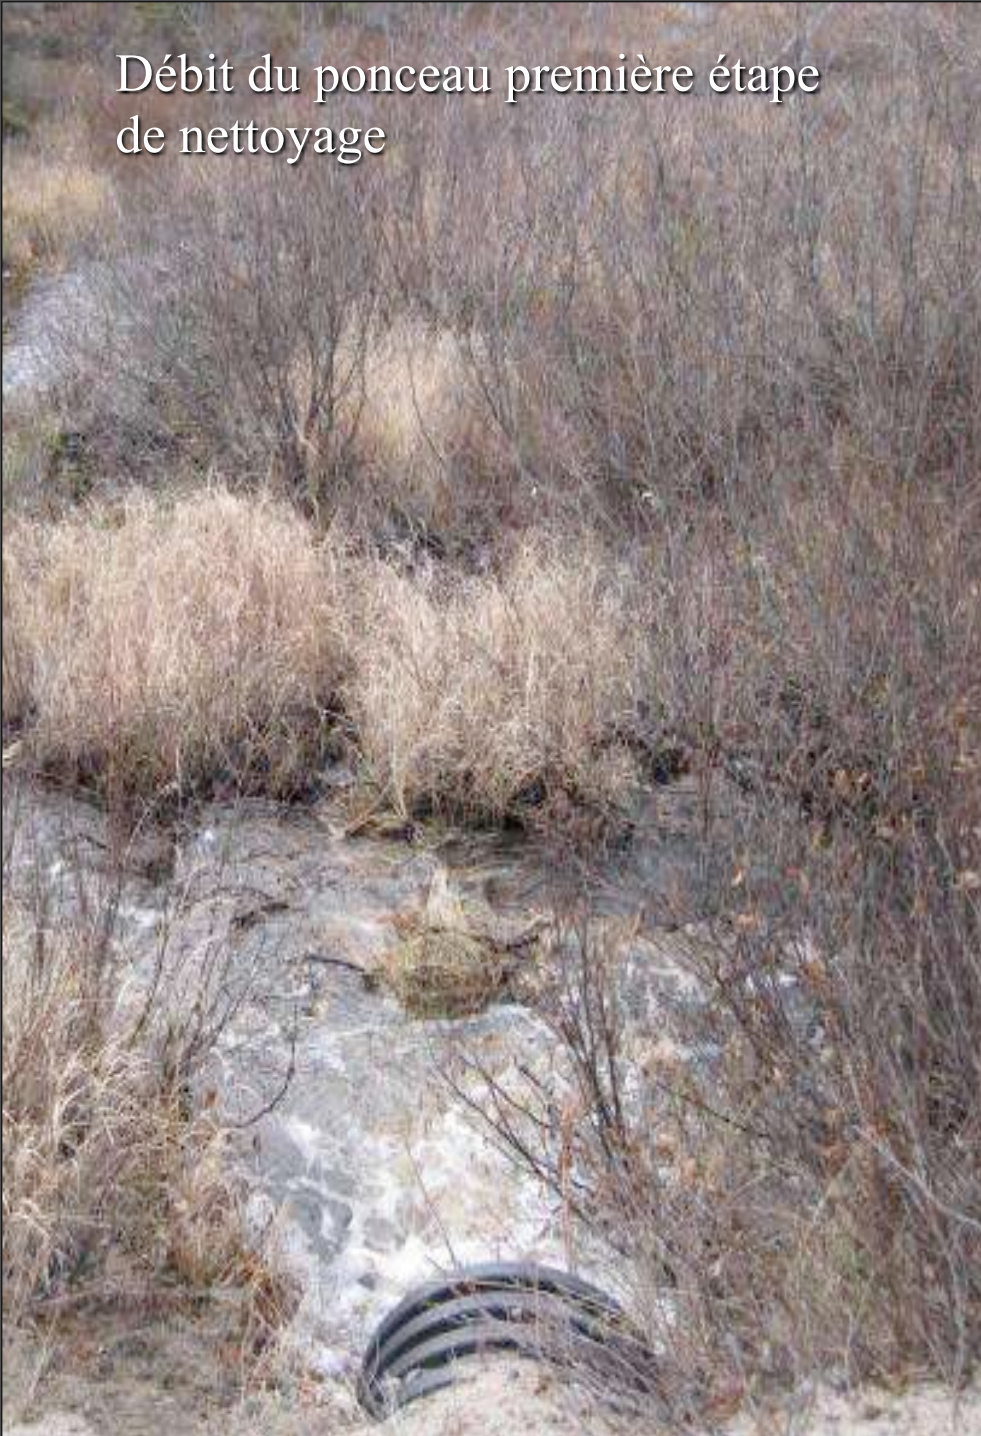
Débit du ponceau première étape  
de nettoyage

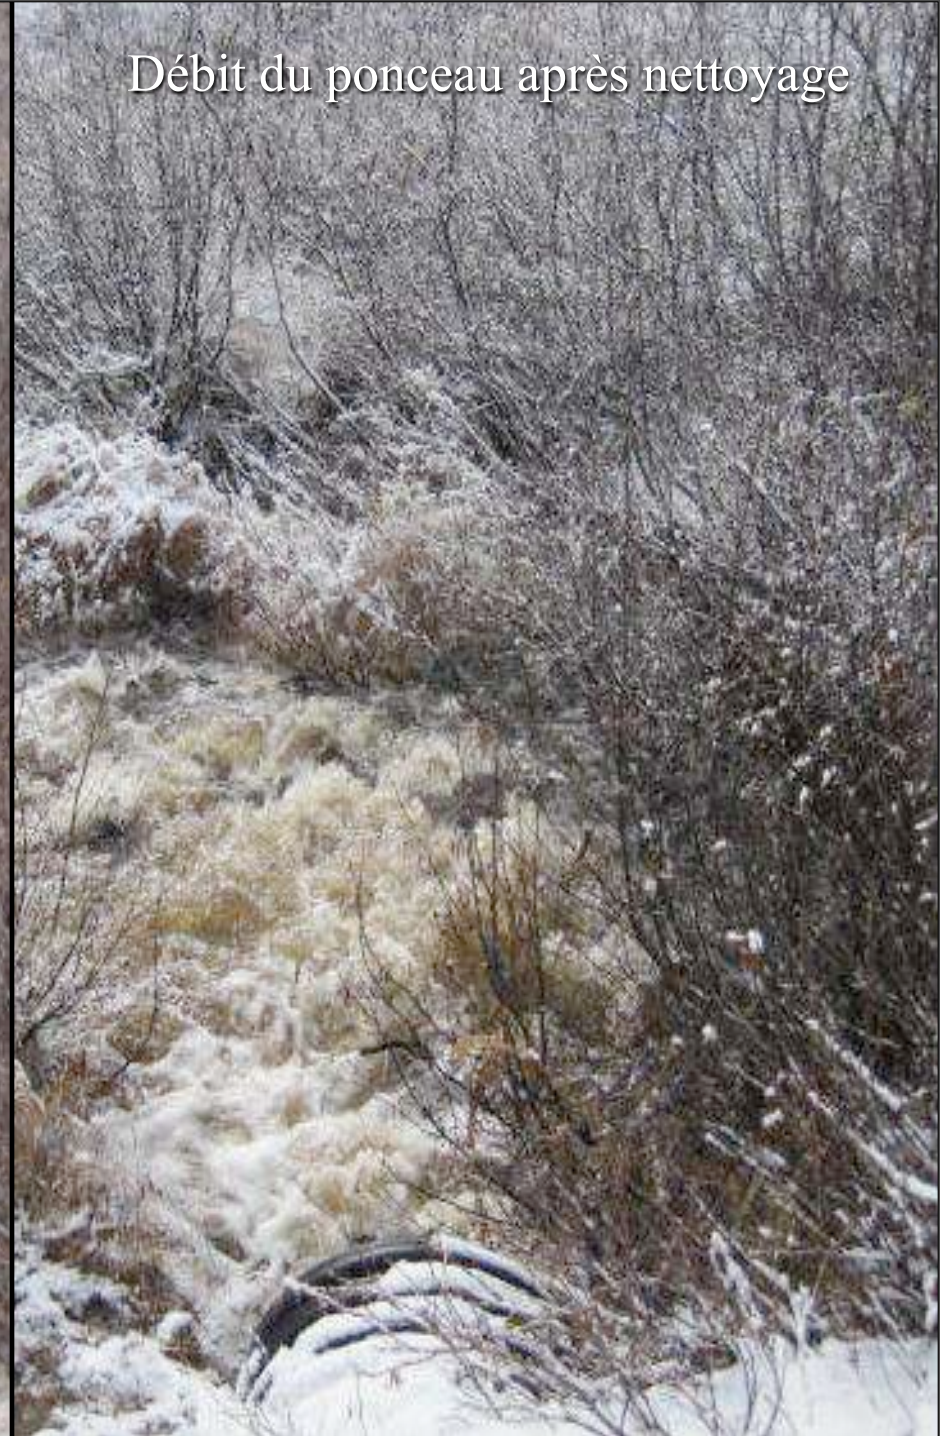
Débit du ponceau après nettoyage
