Document de soutien au *Protocole de caractérisation de la bande riveraine*

Document élaboré dans le cadre du Réseau
de surveillance volontaire des lacs (RSVL)

Mai 2009

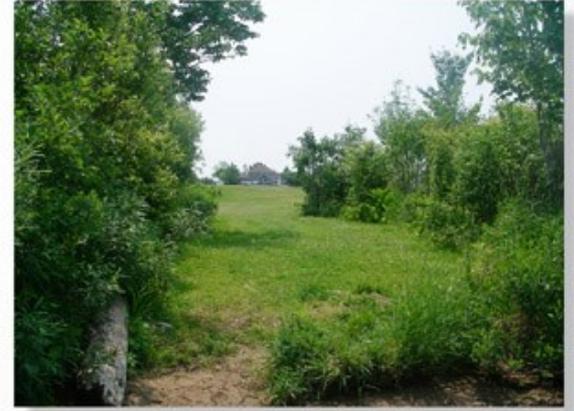
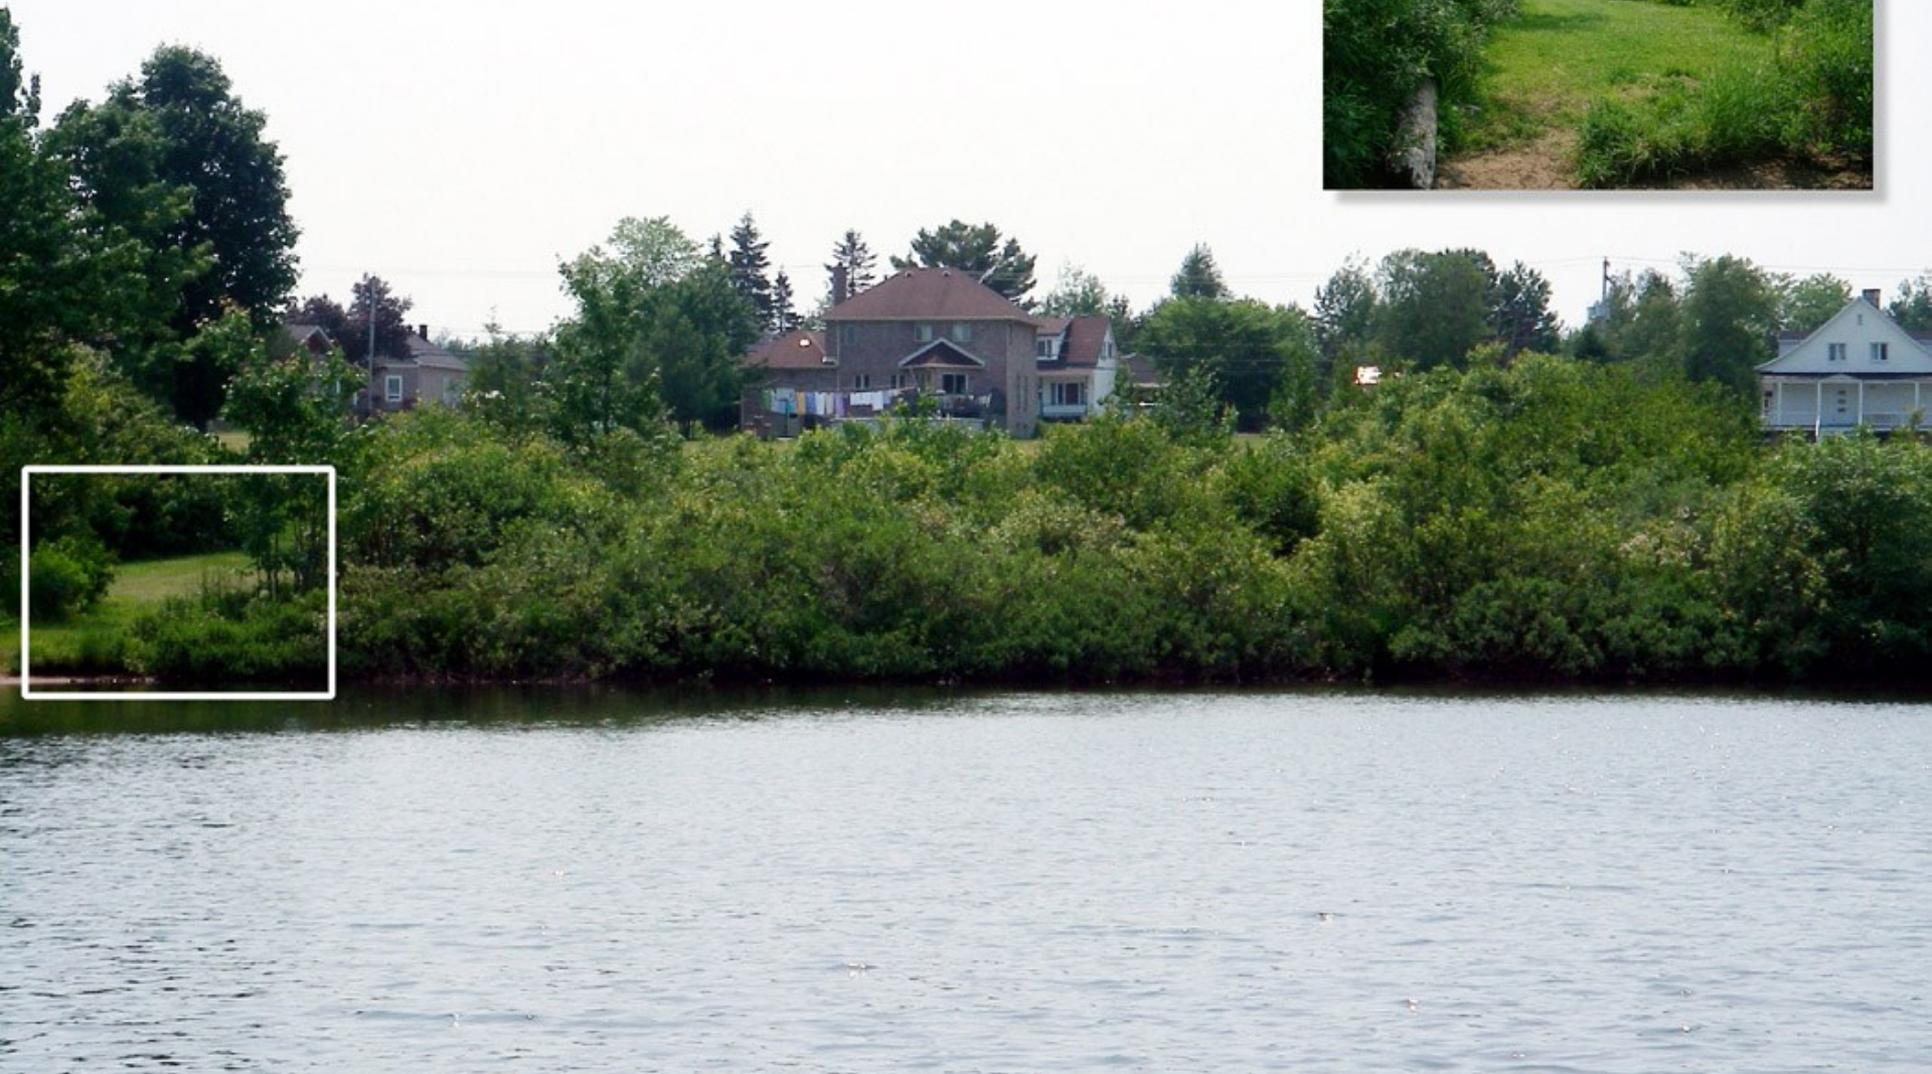
Aménagement naturel...

Catégorie d'utilisation du sol : Habitée

Type d'aménagement (%) :
Végétation naturelle 95%
Végétation ornementale 4%
Matériaux inertes 1%

Dégradation de la rive (%) :
Sol dénudé et érosion 5%

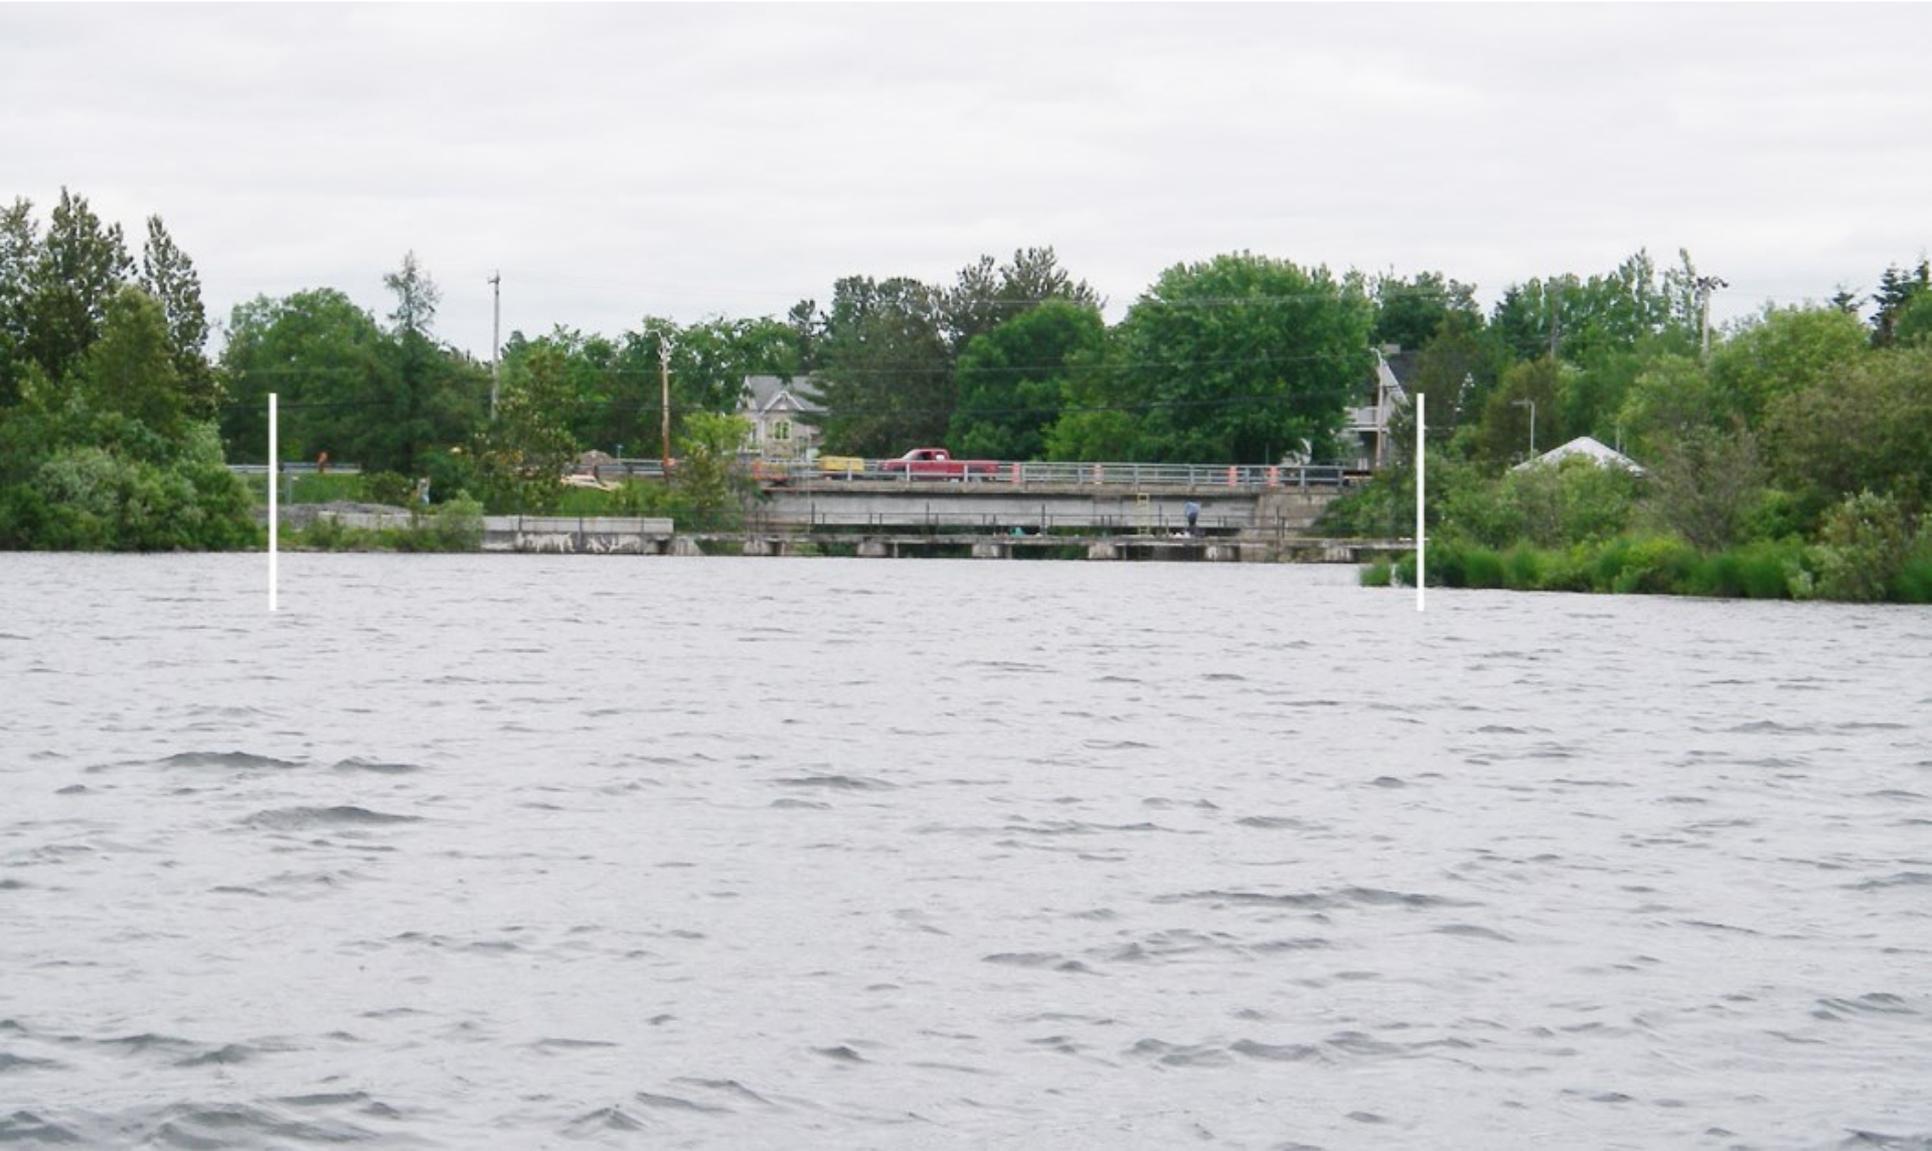
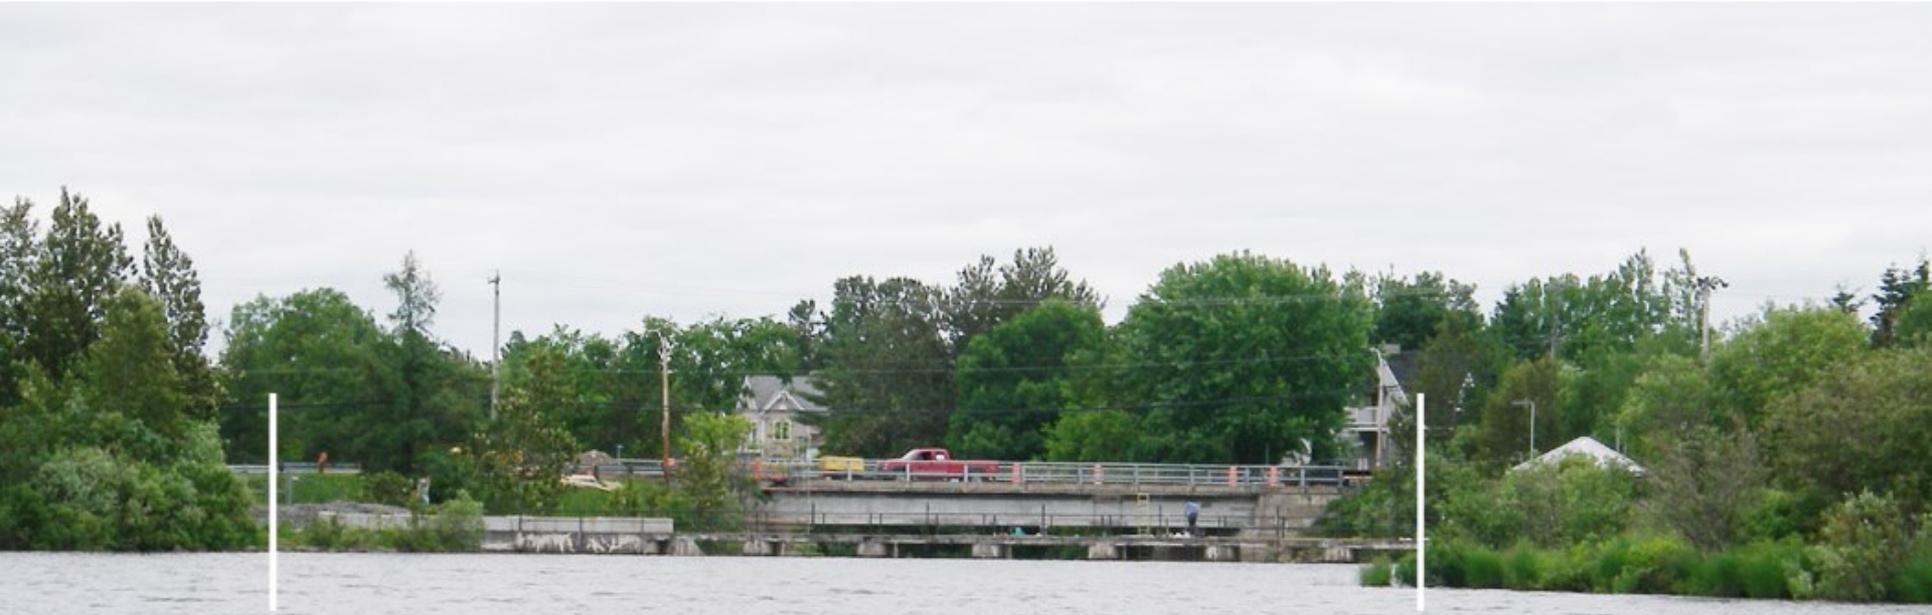
Pont ou barrage en périphérie du lac...

Catégorie d'utilisation du sol : Infrastructure

Type d'aménagement (%) :

Végétation naturelle 5%

Végétation ornementale 15%

Matériaux inertes 80%

Dégradation de la rive (%) :

Murets et remblais 100%

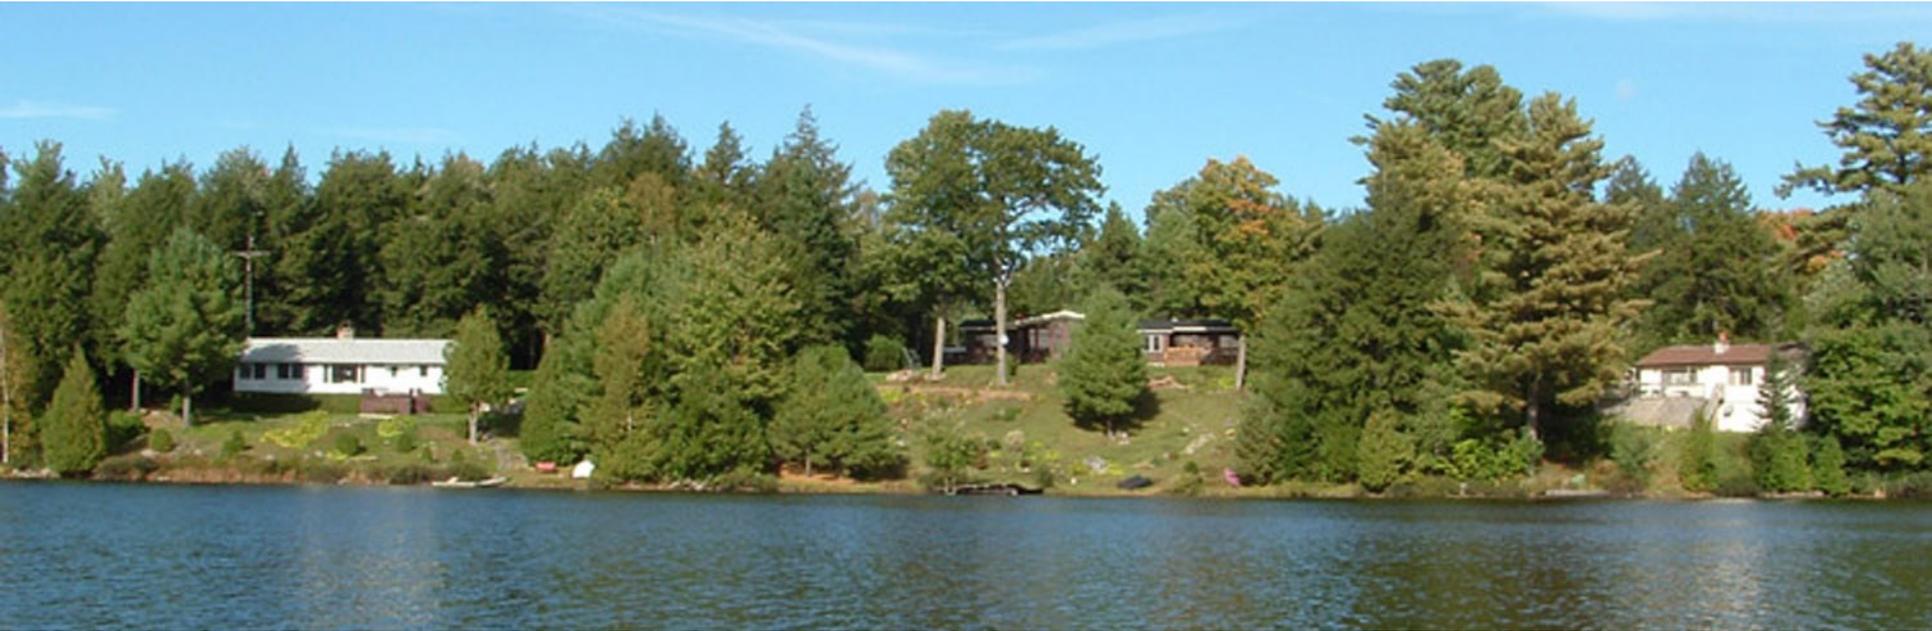
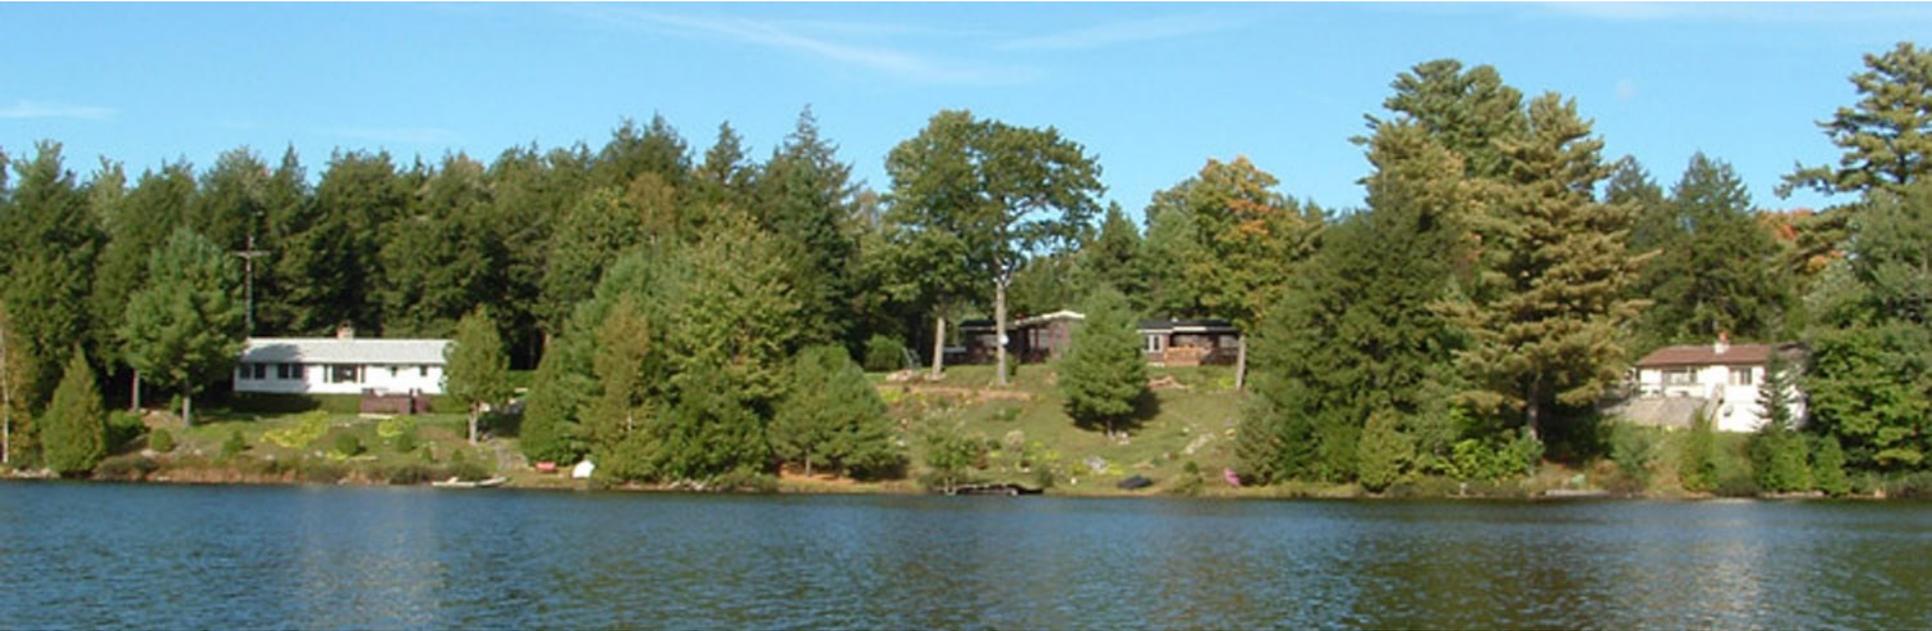
Présence de maisons et de chalets...

Catégorie d'utilisation du sol : Habitée

Type d'aménagement (%) :
Végétation naturelle 25 %
Végétation ornementale 60 %
Matériaux inertes 15 %

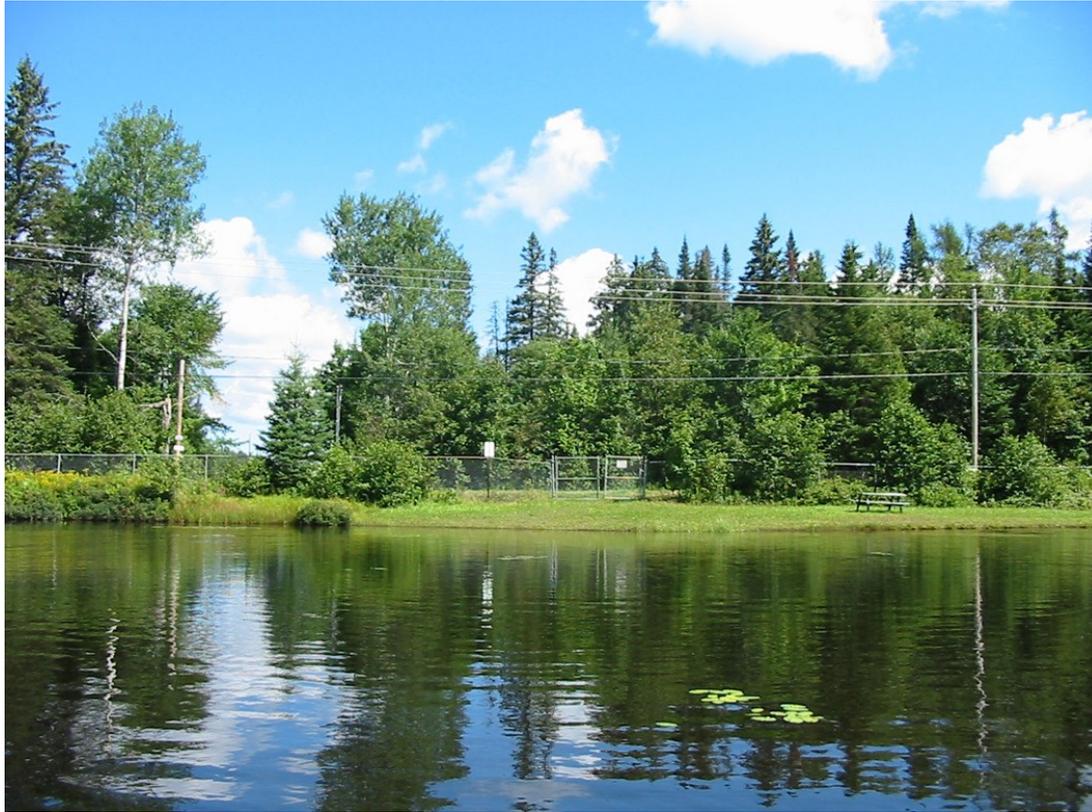
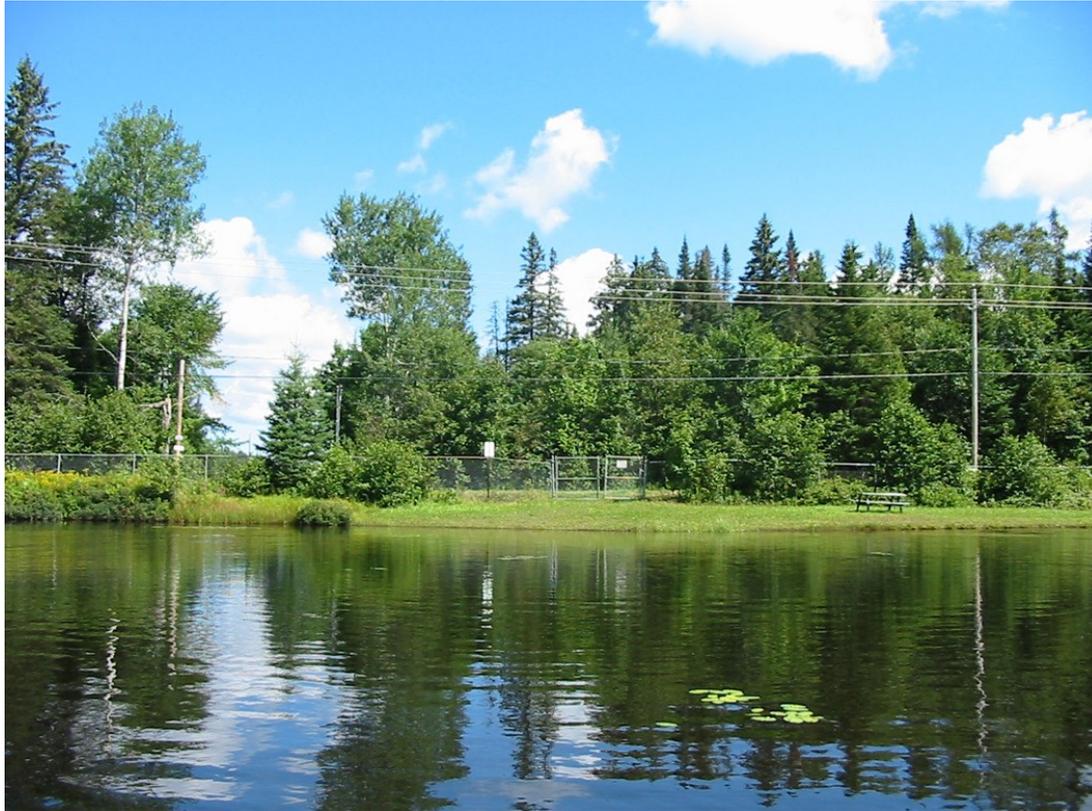
Espace fréquenté dans lequel on retrouve
des infrastructures...

**Catégorie d'utilisation
du sol : Infrastructure**

Type d'aménagement (%) :

Végétation naturelle 10%

Végétation ornementale 40%

Matériaux inertes 50%

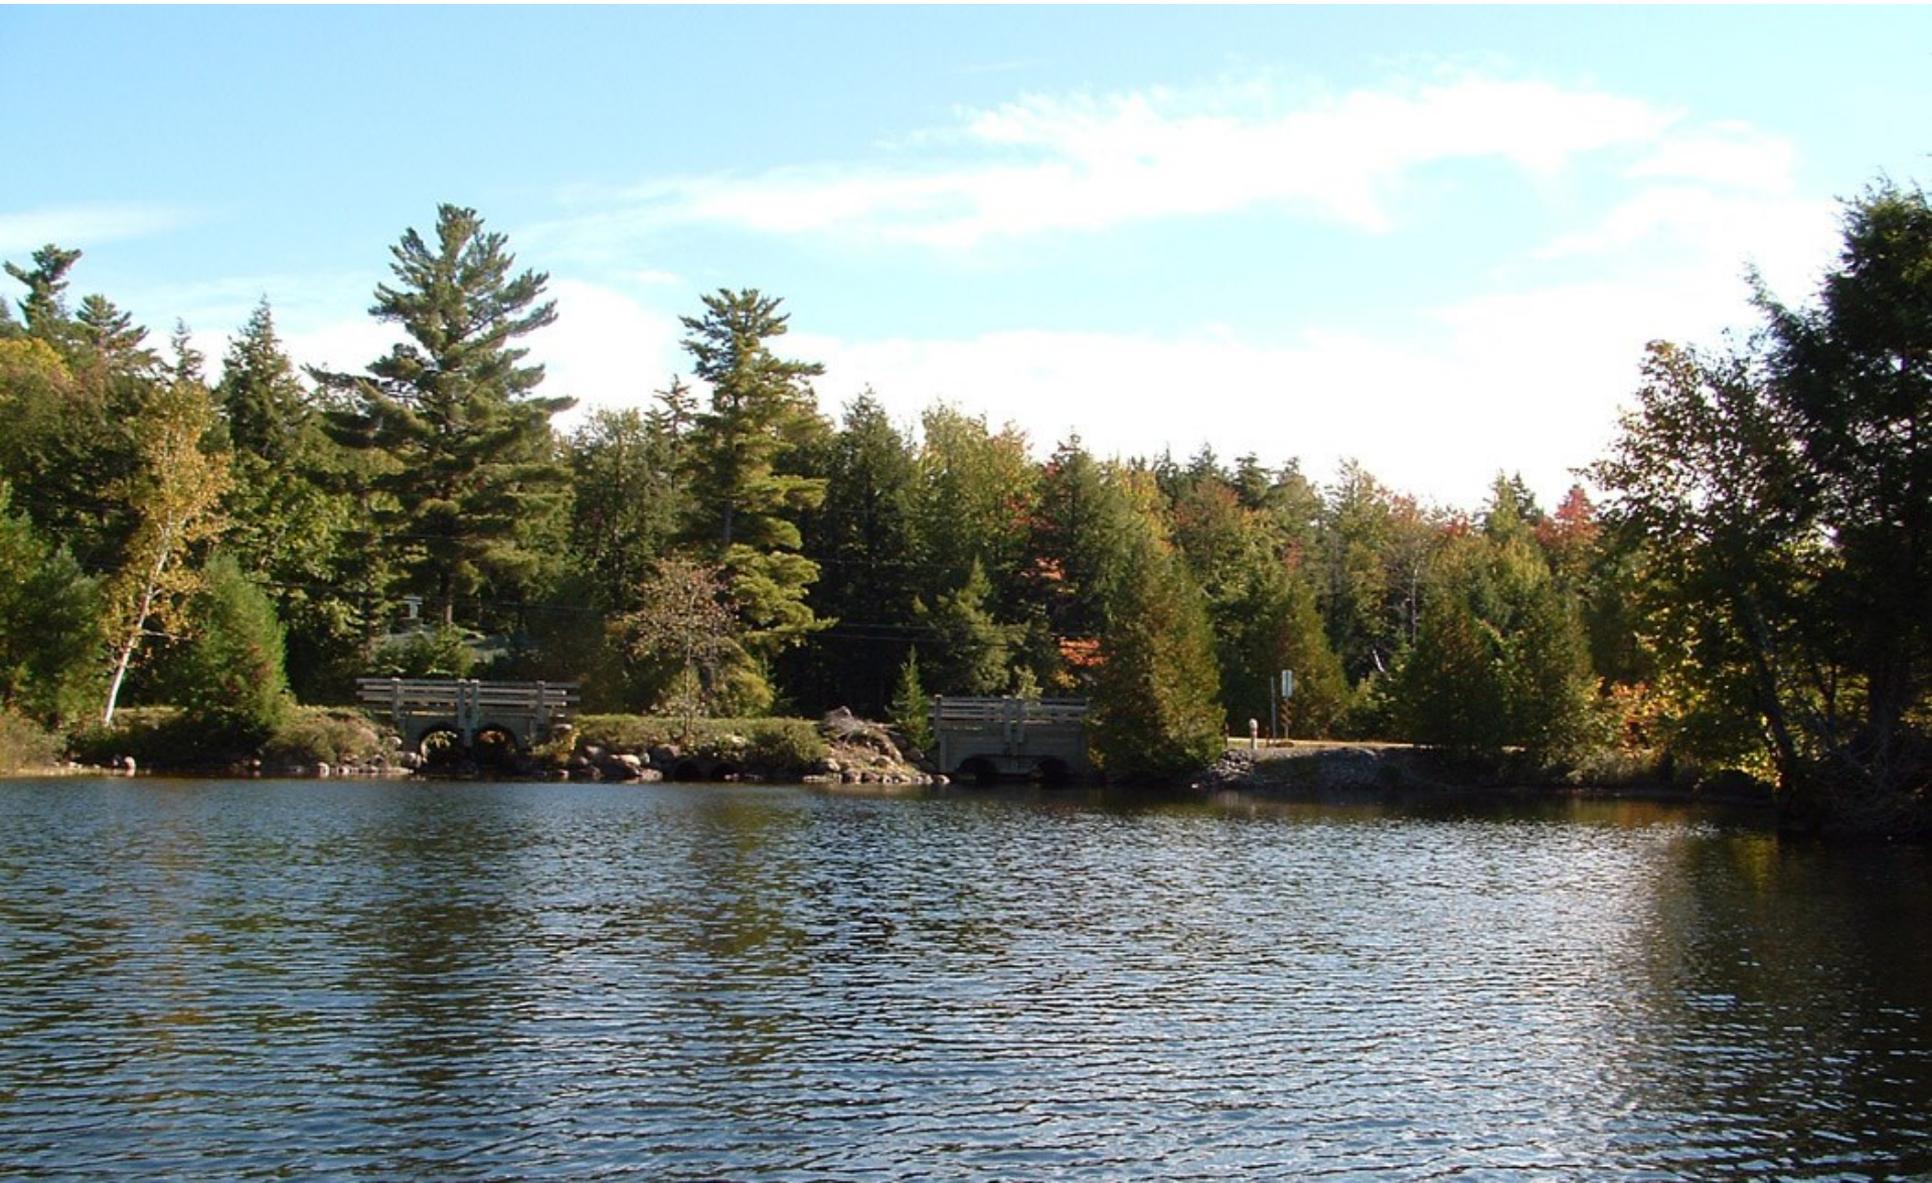
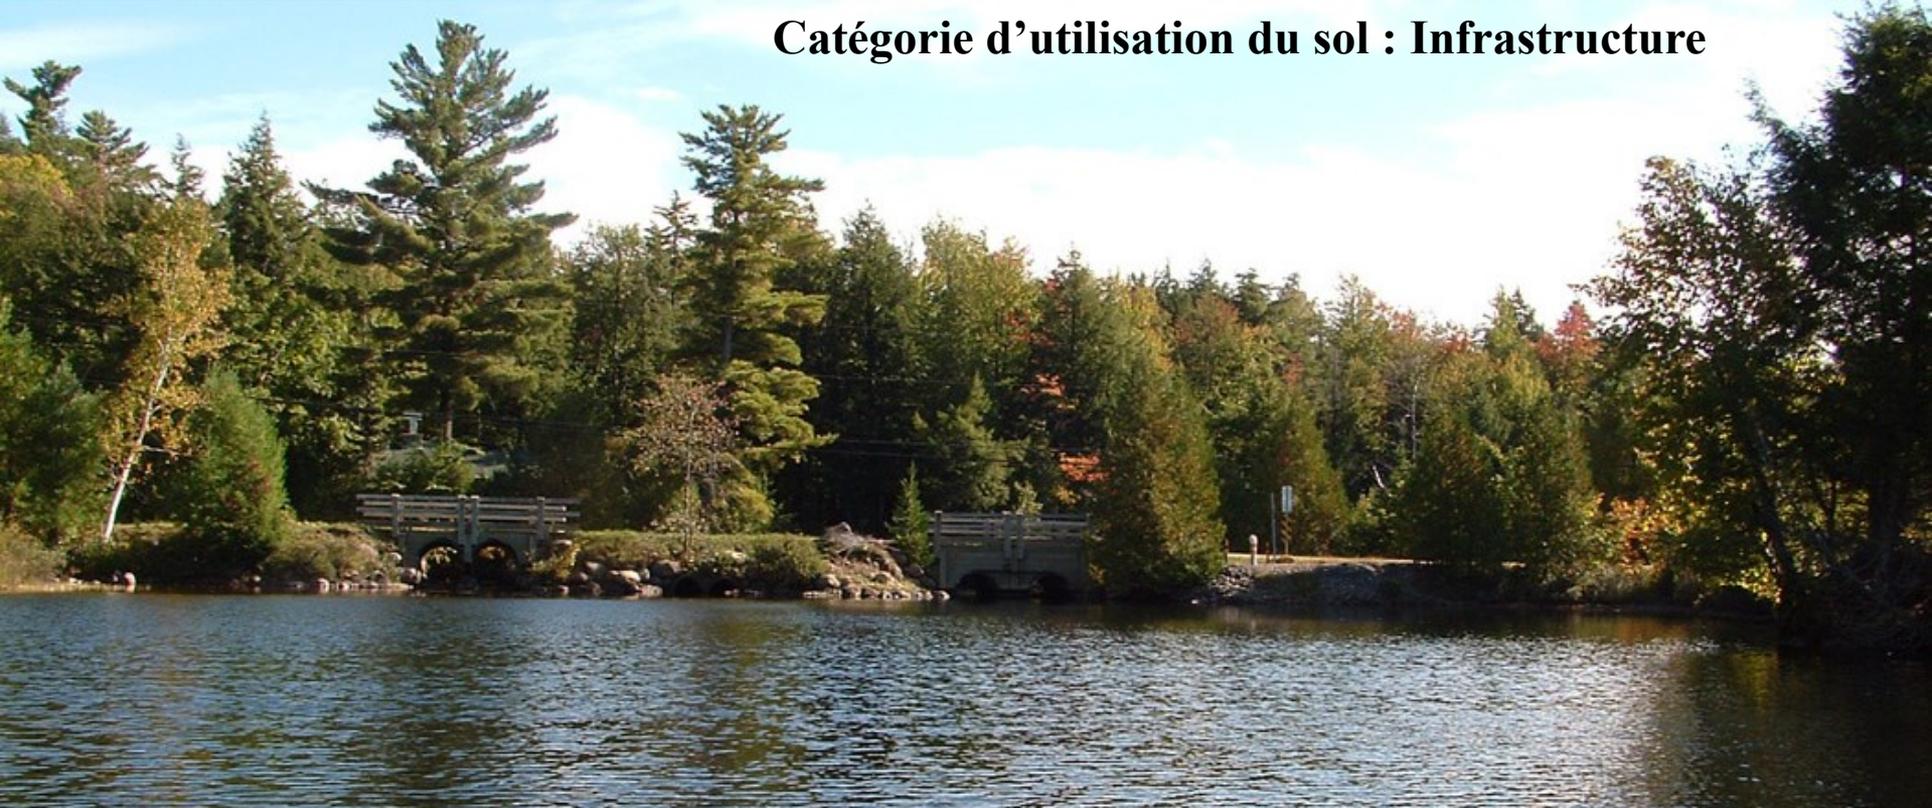
Présence d'une route dans la bande riveraine...

Catégorie d'utilisation du sol : Infrastructure

Type d'aménagement (%) :

Végétation naturelle 10%

Végétation ornementale 30%

Matériaux inertes 60%

Dégradation de la rive (%) :

Sol dénudé et érosion 20%

Murets et remblais 80%

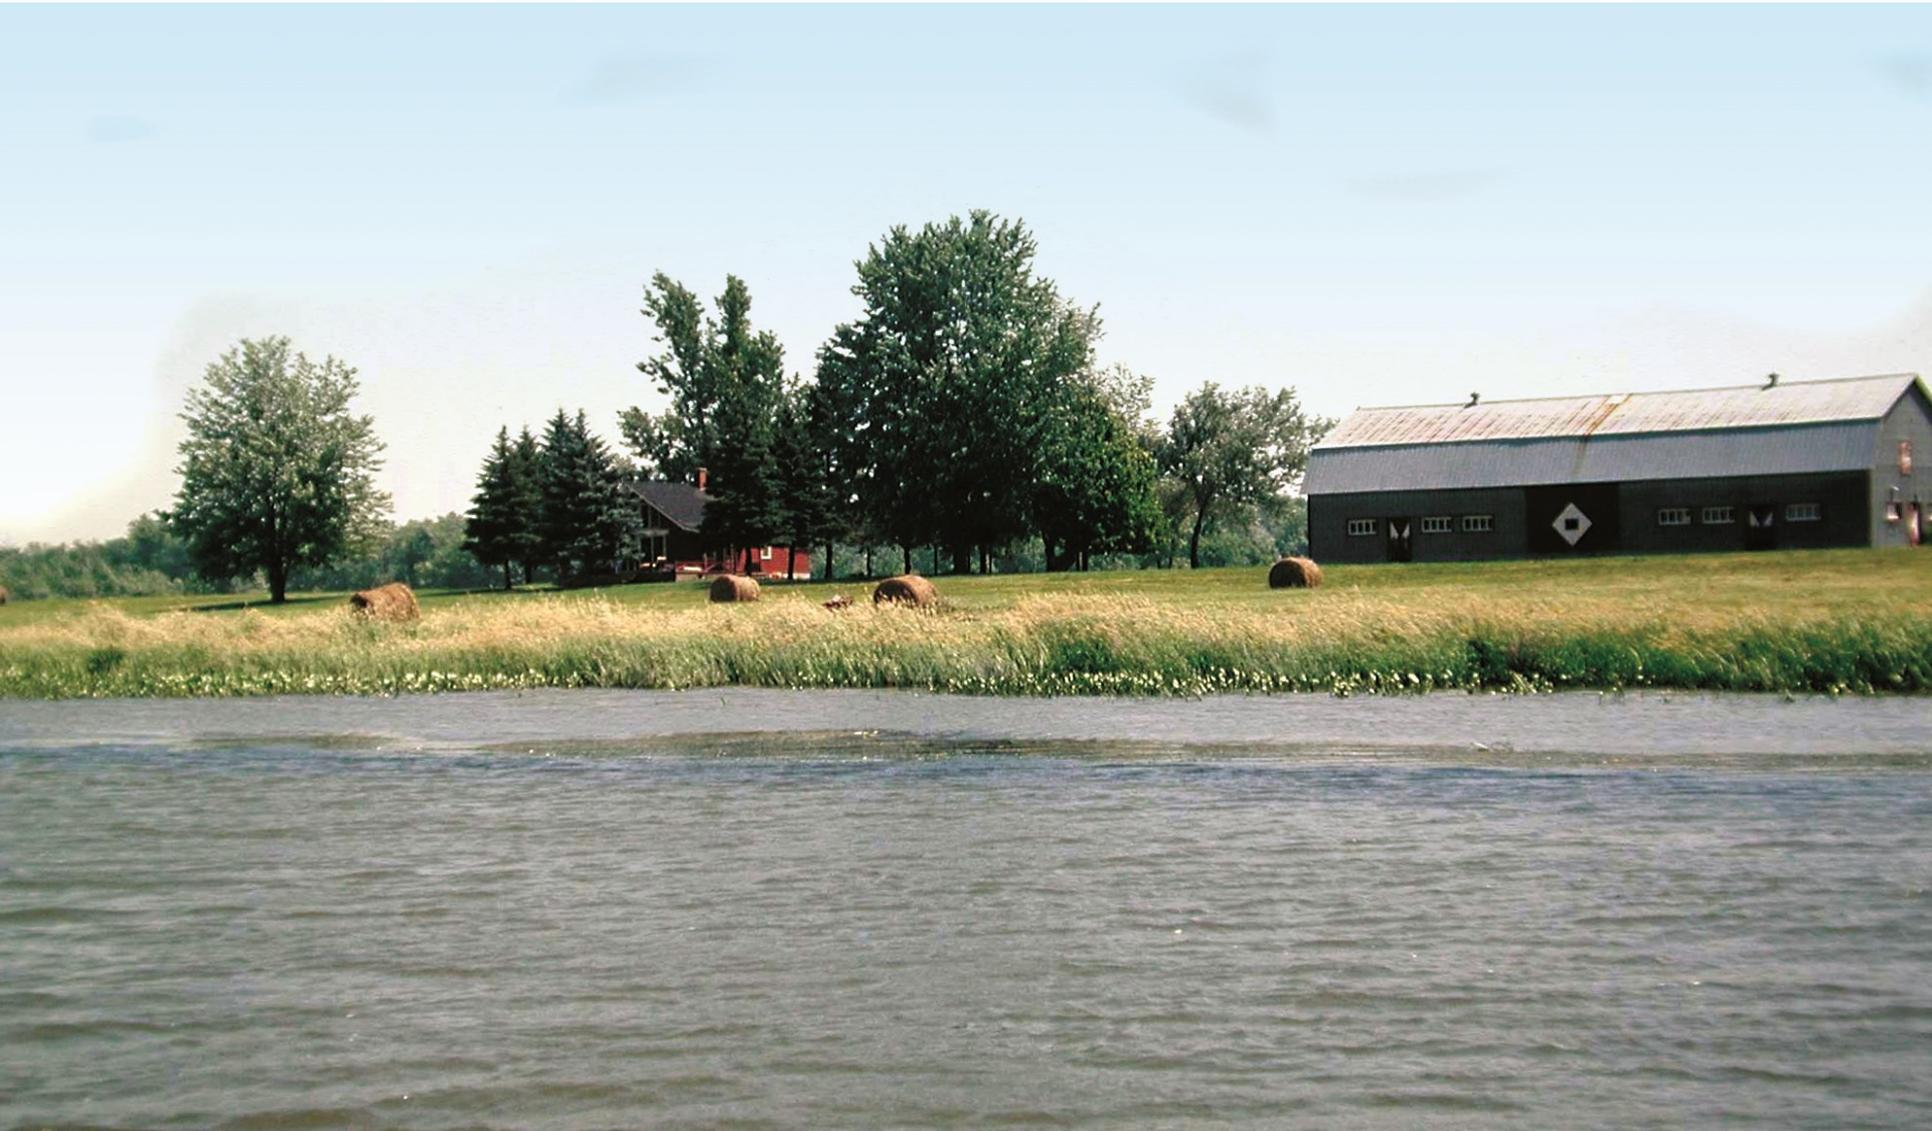
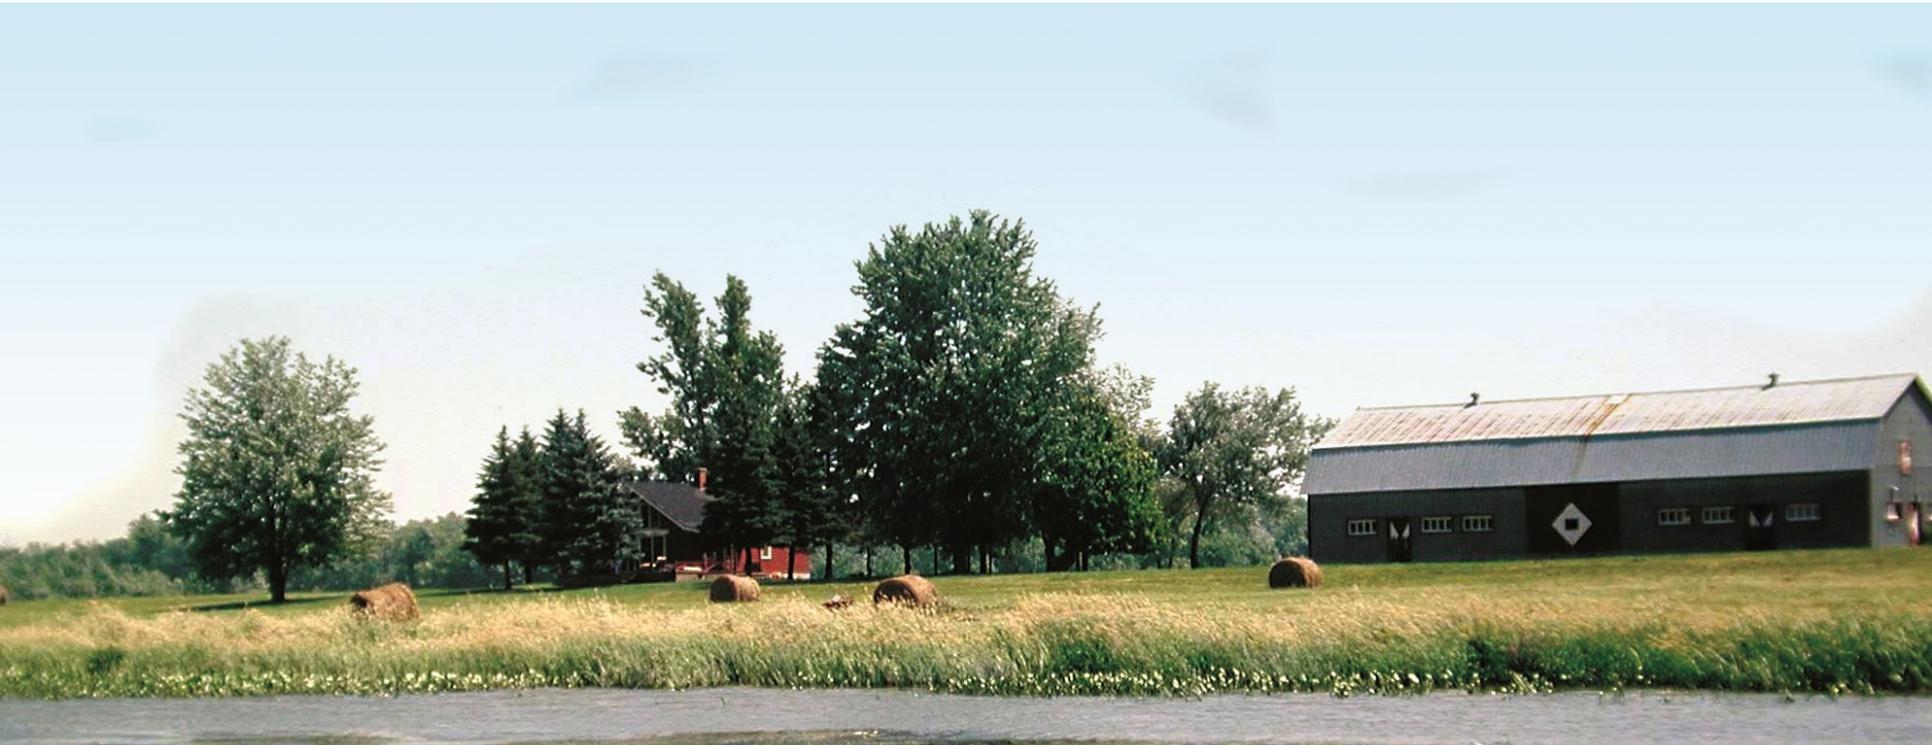
Activités agricoles dans la bande riveraine...

Catégorie d'utilisation du sol : Agriculture

Type d'aménagement (%) :

Végétation naturelle 15%

Végétation ornementale 85%

Matériaux inertes 0%

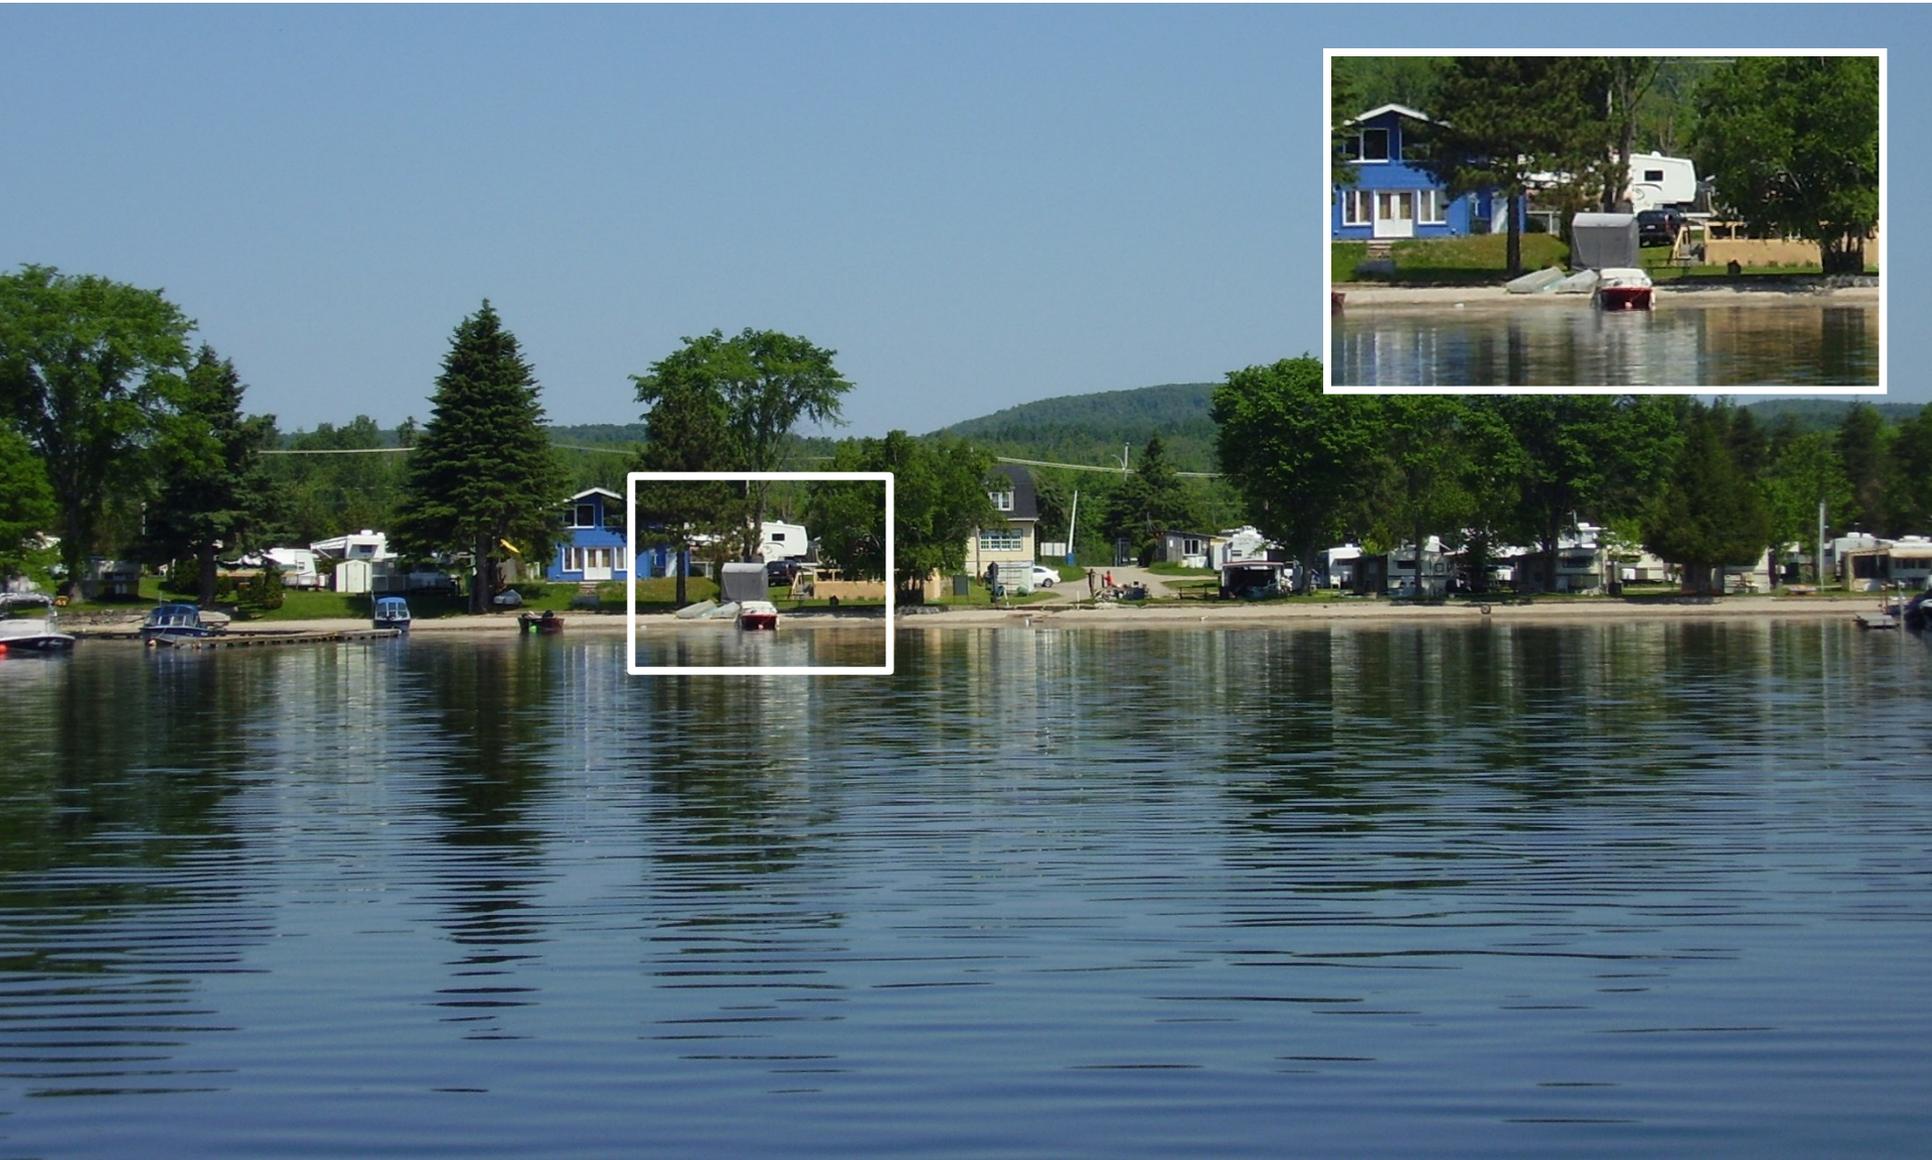
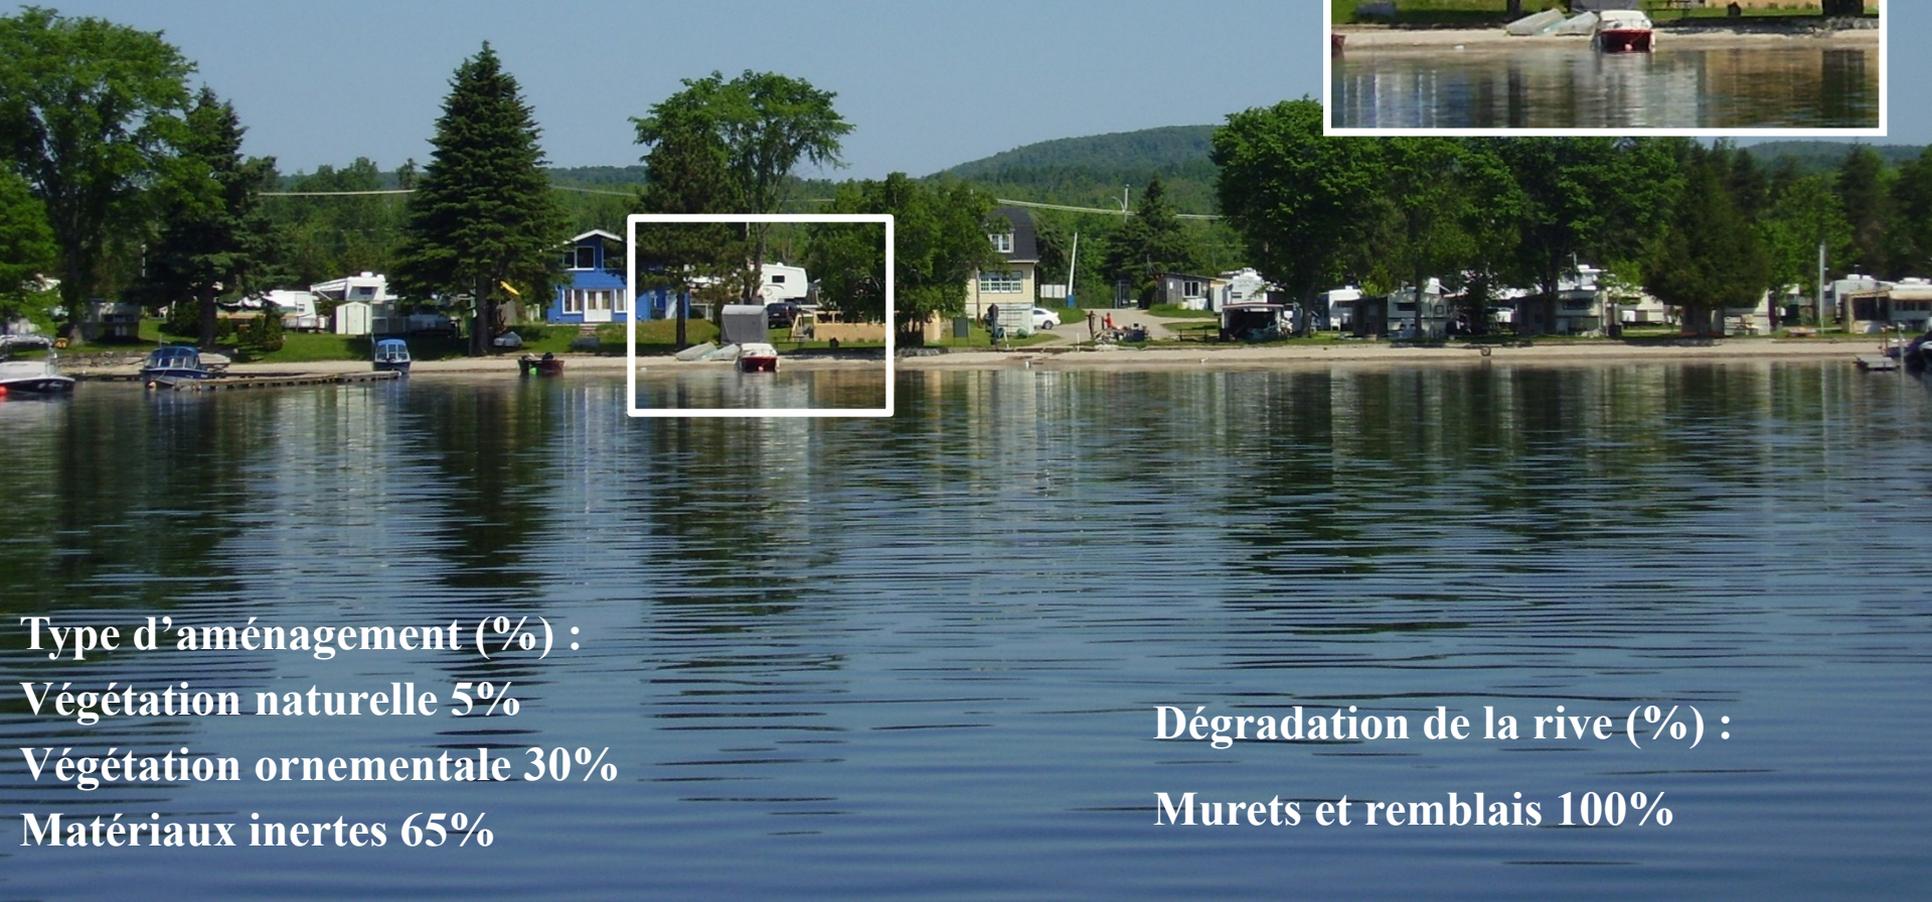
Un exemple d'aménagement avancé...

Catégorie d'utilisation du sol : Habitée

Type d'aménagement (%) :

Végétation naturelle 5%

Végétation ornementale 30%

Matériaux inertes 65%

Dégradation de la rive (%) :

Murets et remblais 100%

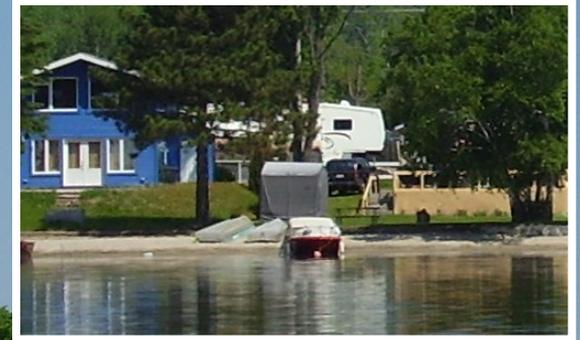
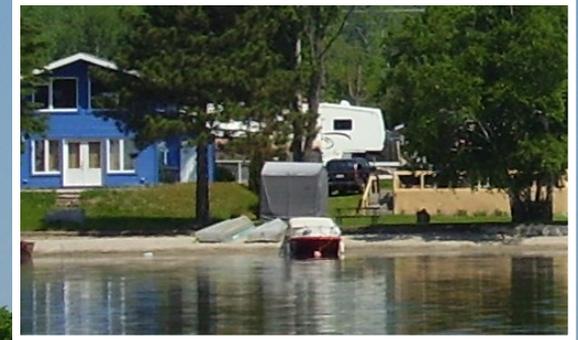
Un exemple d'aménagement avancé...
