Document de soutien au *Protocole de caractérisation de la bande riveraine*

Document élaboré dans le cadre du Réseau
de surveillance volontaire des lacs (RSVL)

Mai 2009

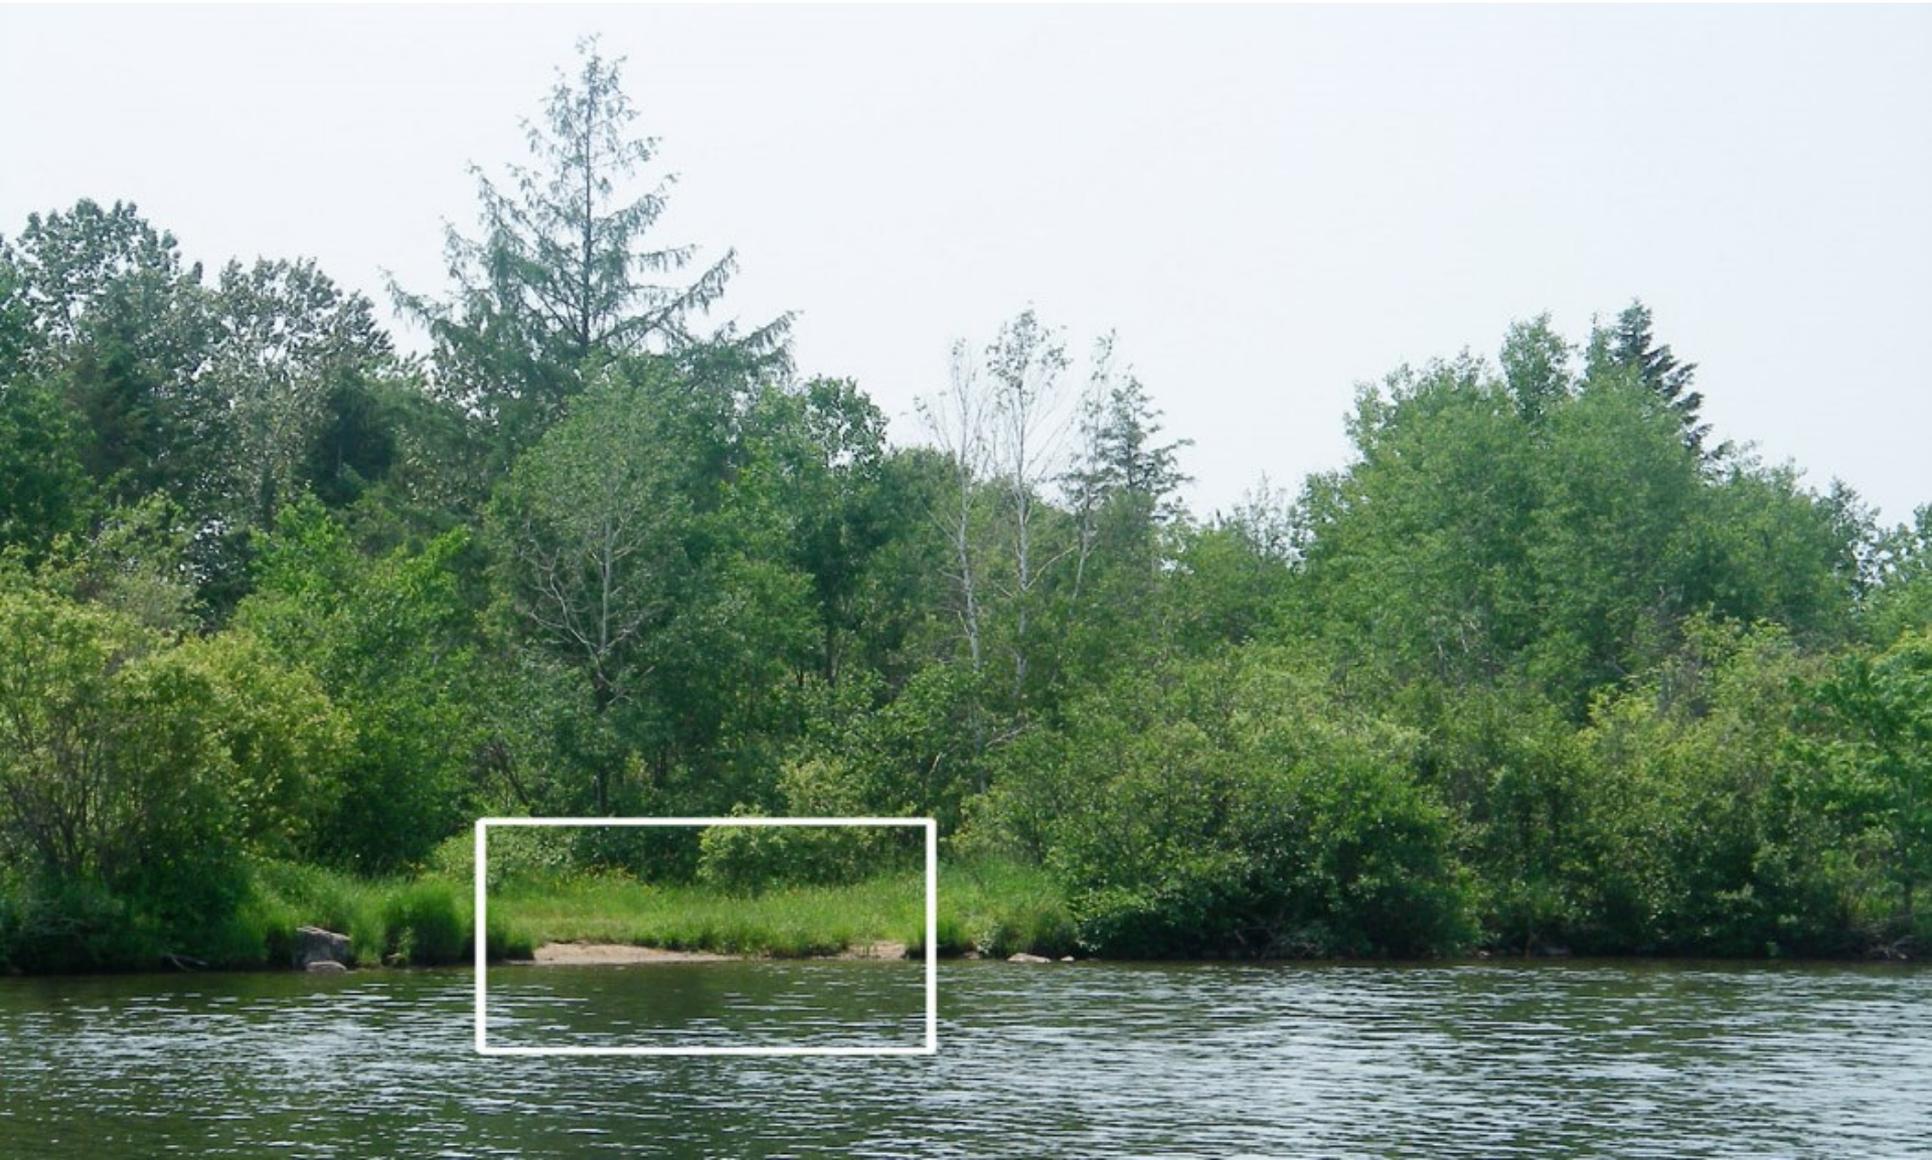
Une plage naturelle sans signe d'accès visible...

- Catégorie d'utilisation du sol...
 - Naturelle
- On peut noter la plage comme zone d'érosion dans la section commentaires

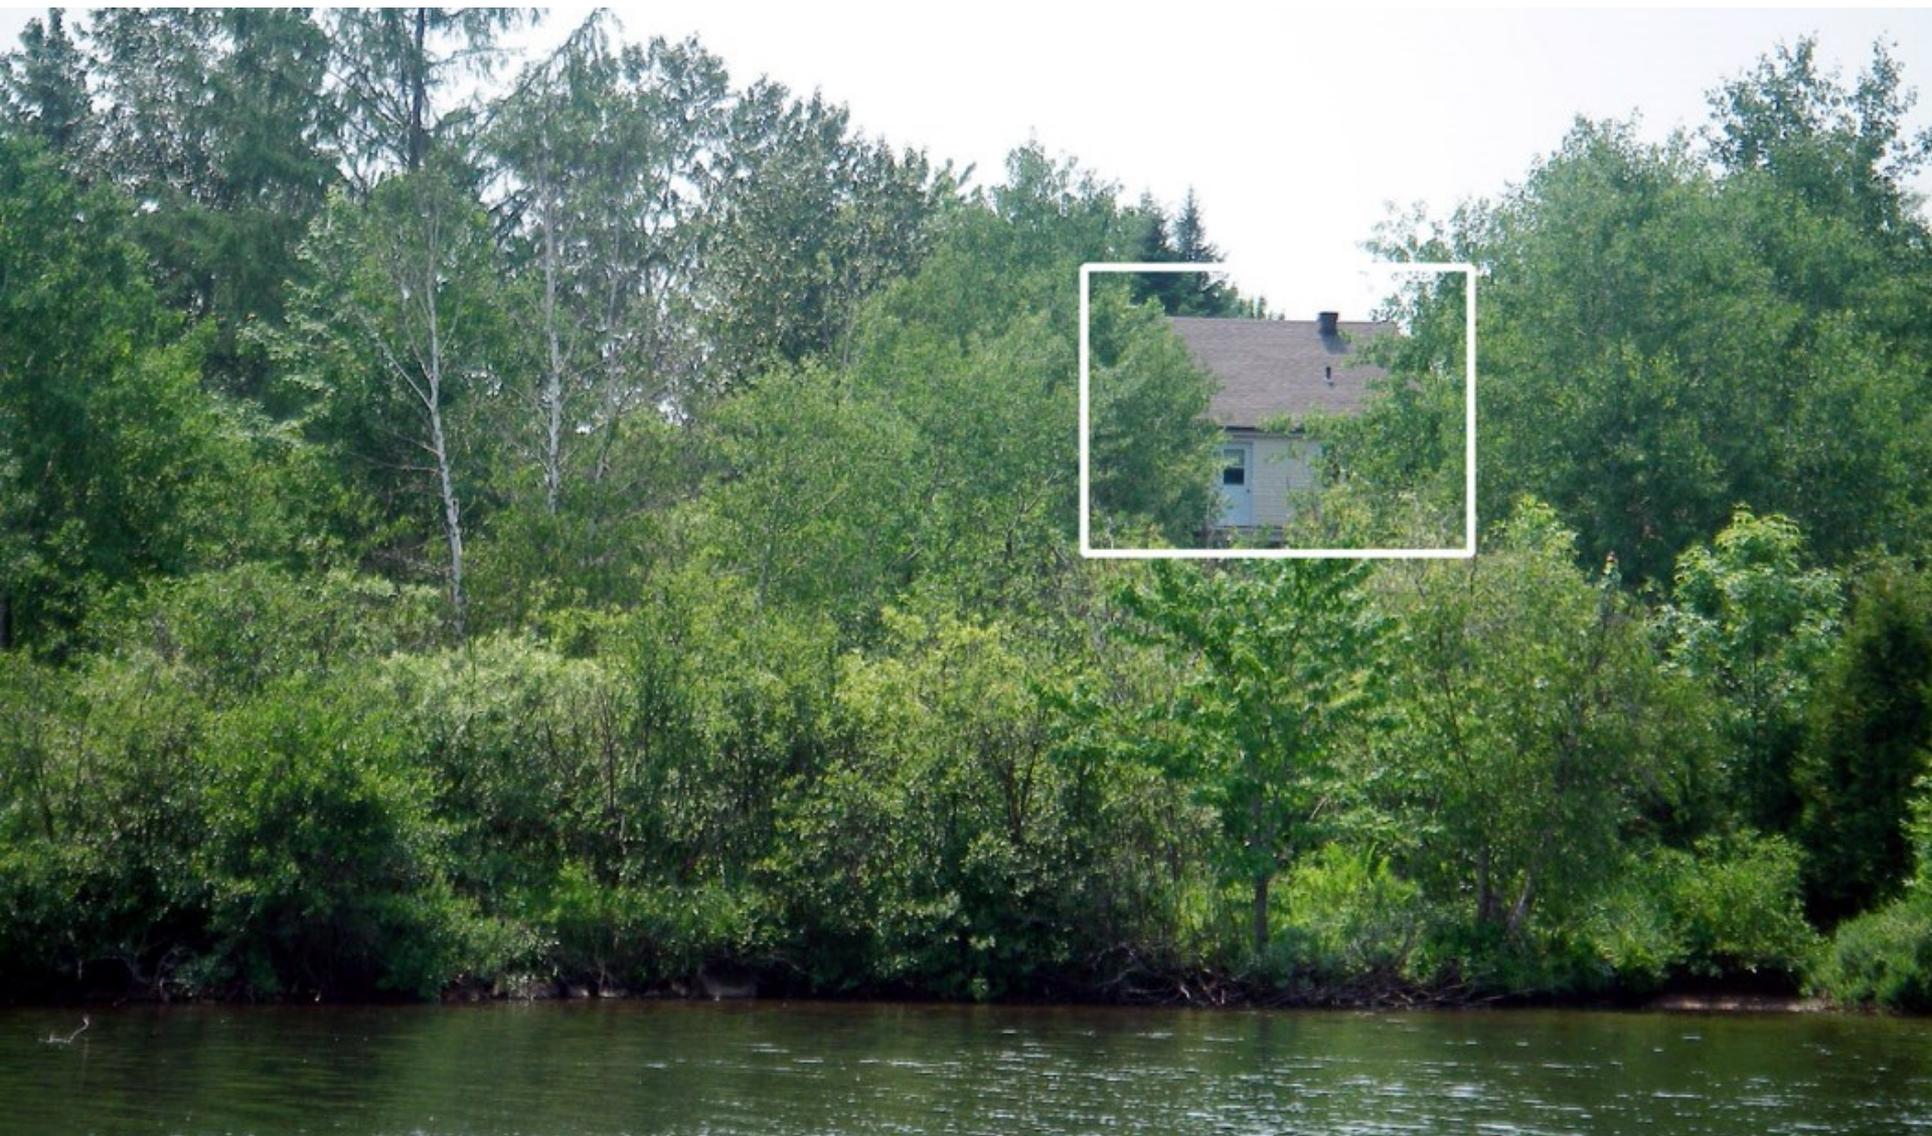
La maison est à plus de 15 m et il n'y a pas d'accès visible au lac...

- Catégorie d'utilisation du sol...
 - Naturelle

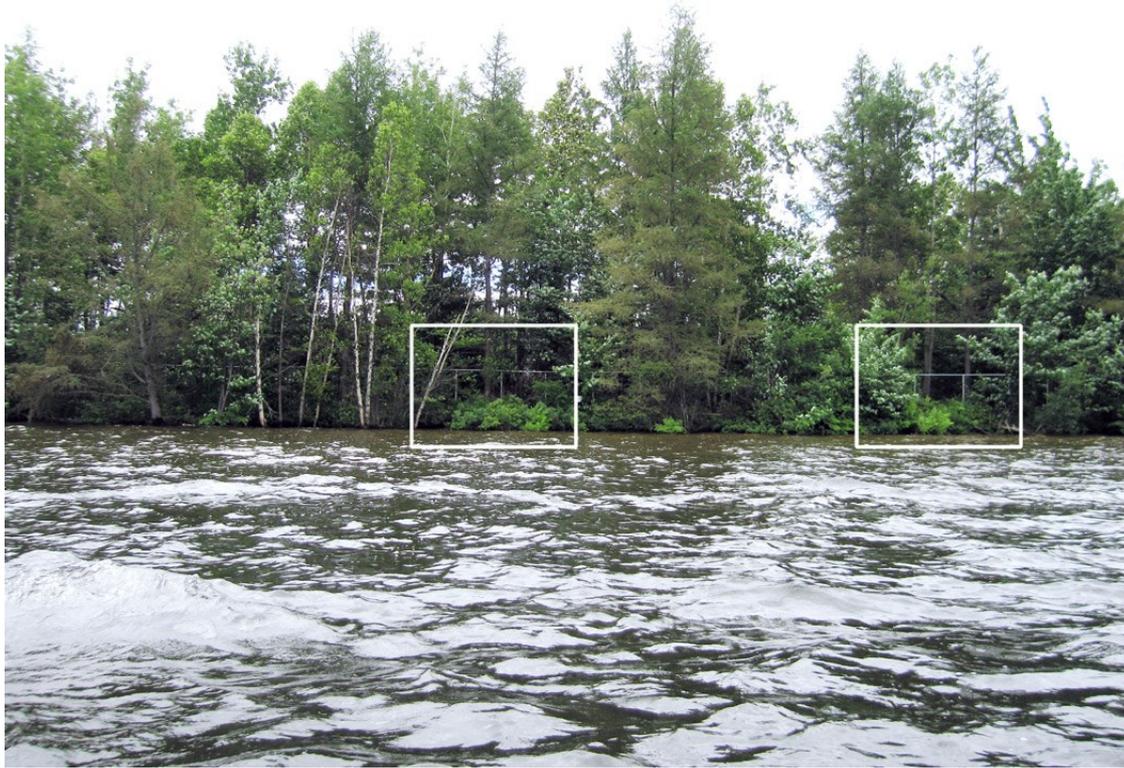
Une vieille clôture abandonnée avec régénération...

- Catégorie d'utilisation du sol...
 - Naturelle
- On peut noter la présence de la clôture non utilisée dans la section commentaires...

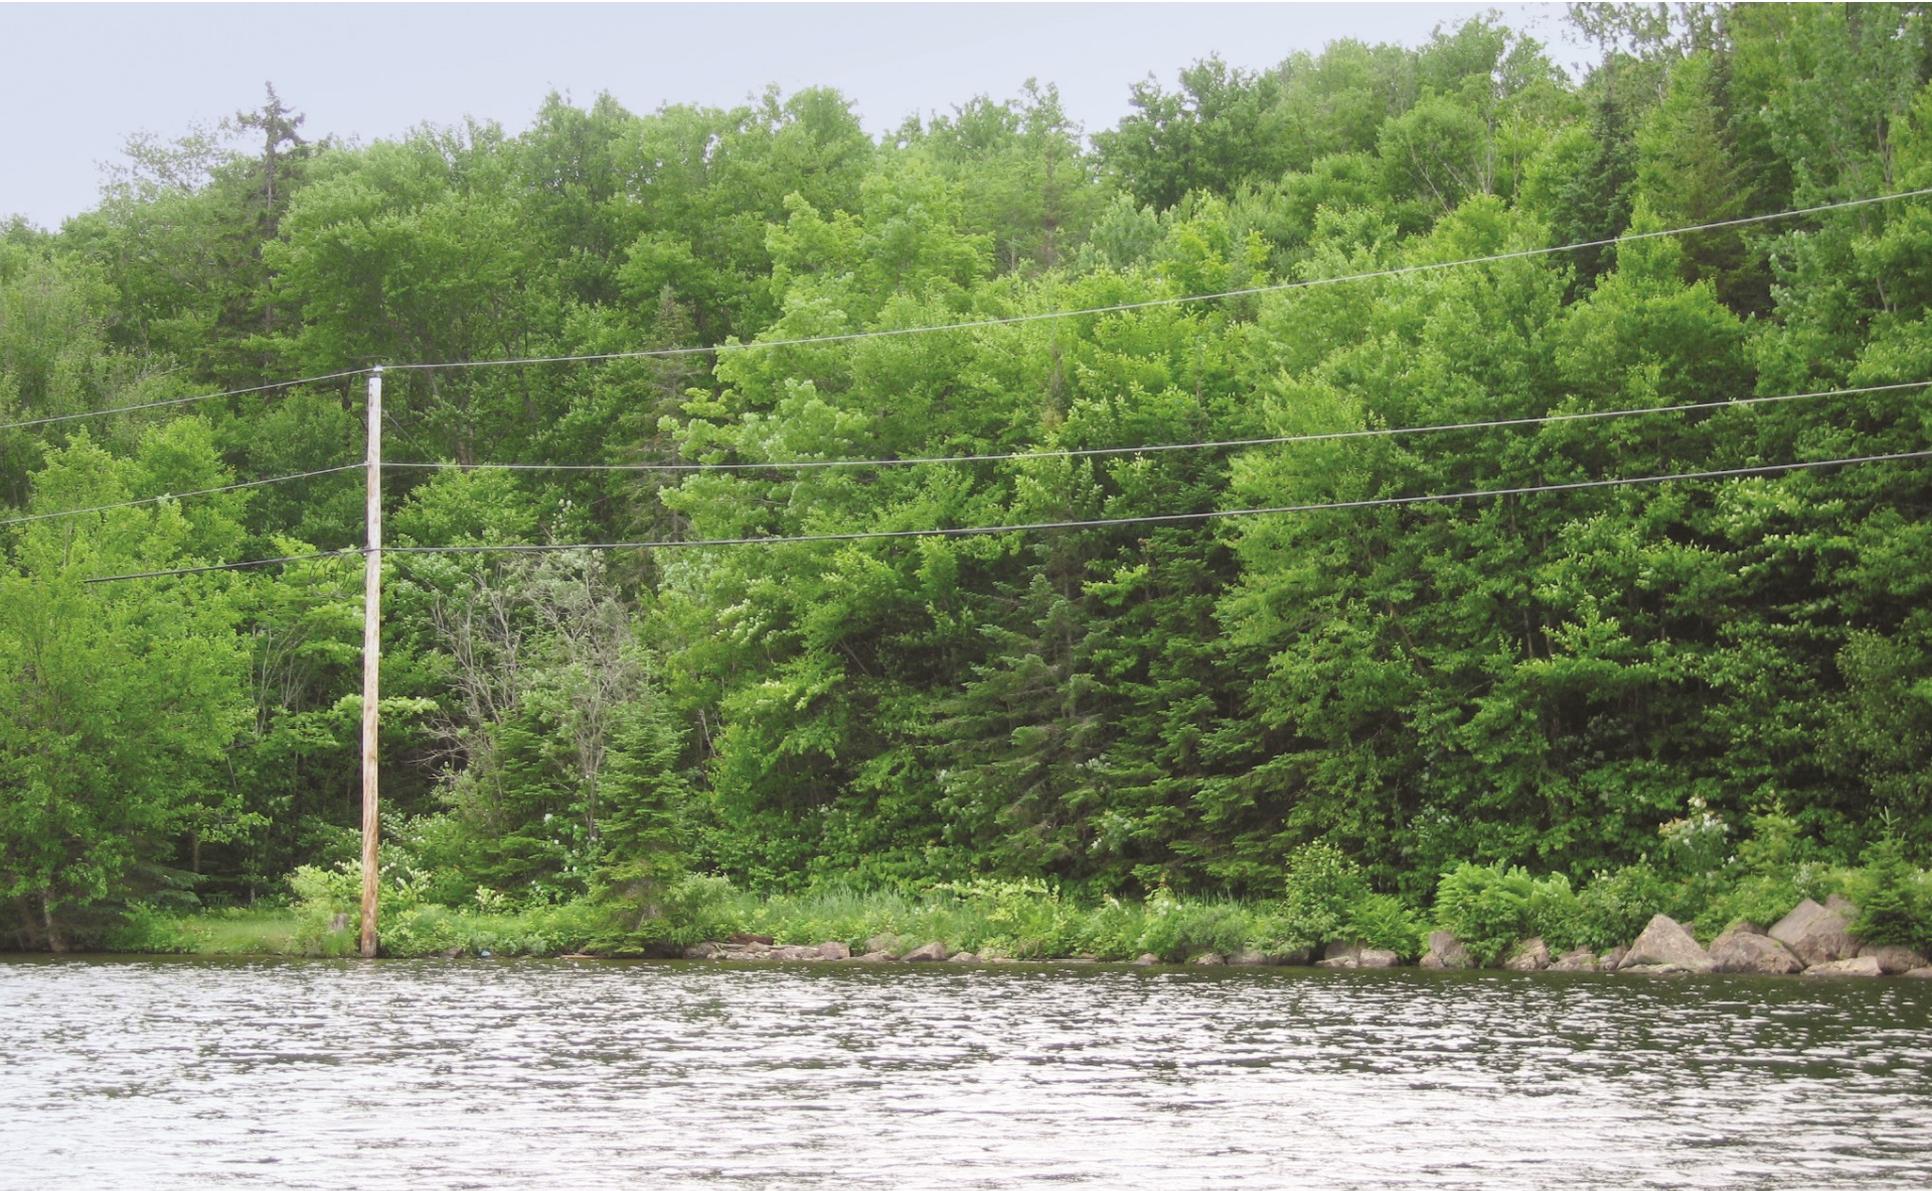
Pas de signe d'accès...

- Catégorie d'utilisation du sol...
 - Naturelle

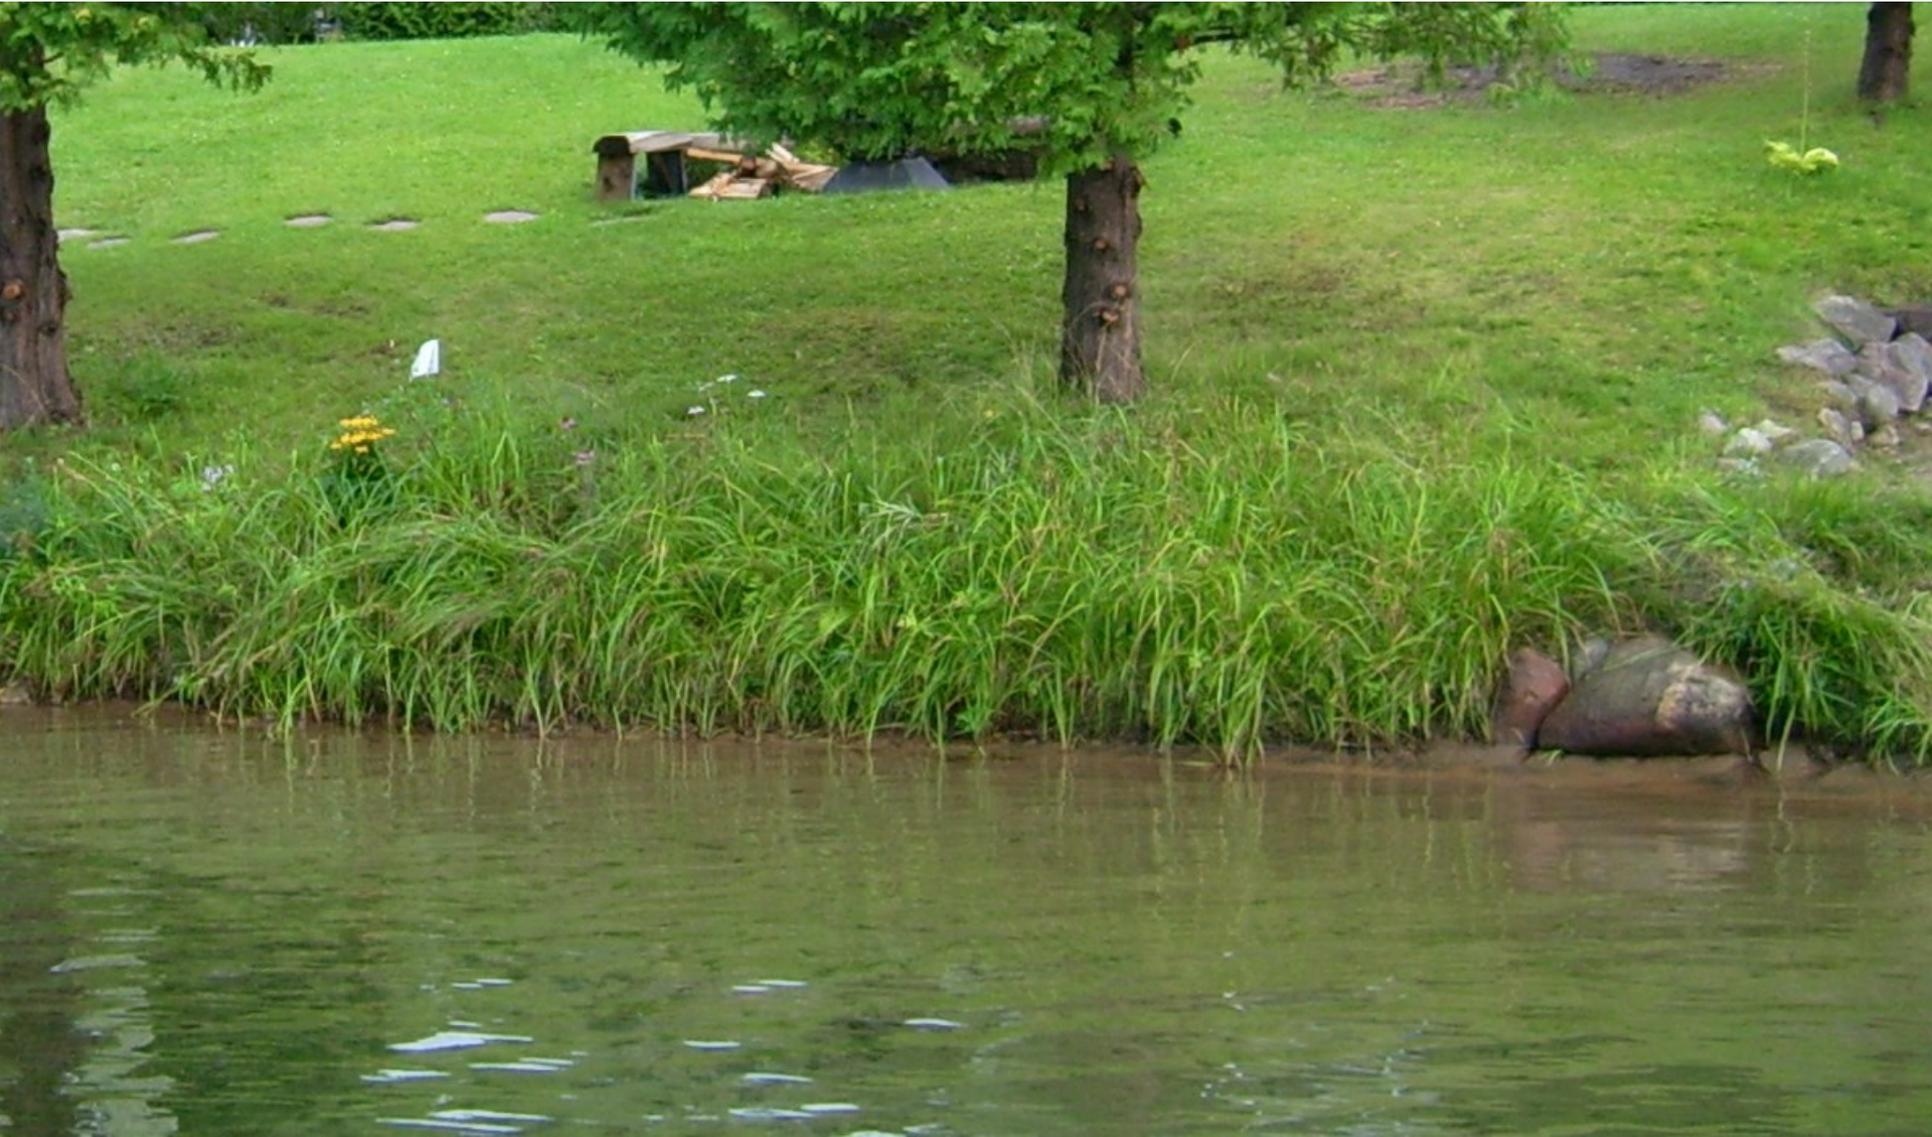
Un effort de revégétalisation...

- Catégorie d'utilisation du sol...
 - Habitée
- Type d'aménagement (%)...
 - Végétation naturelle: 5%
 - Végétation ornementale: 90%
 - Matériaux inertes: 5%
- Dégradation de la rive (%)
 - Sol dénudé et érosion: 0%
 - Murets et remblais: 0%

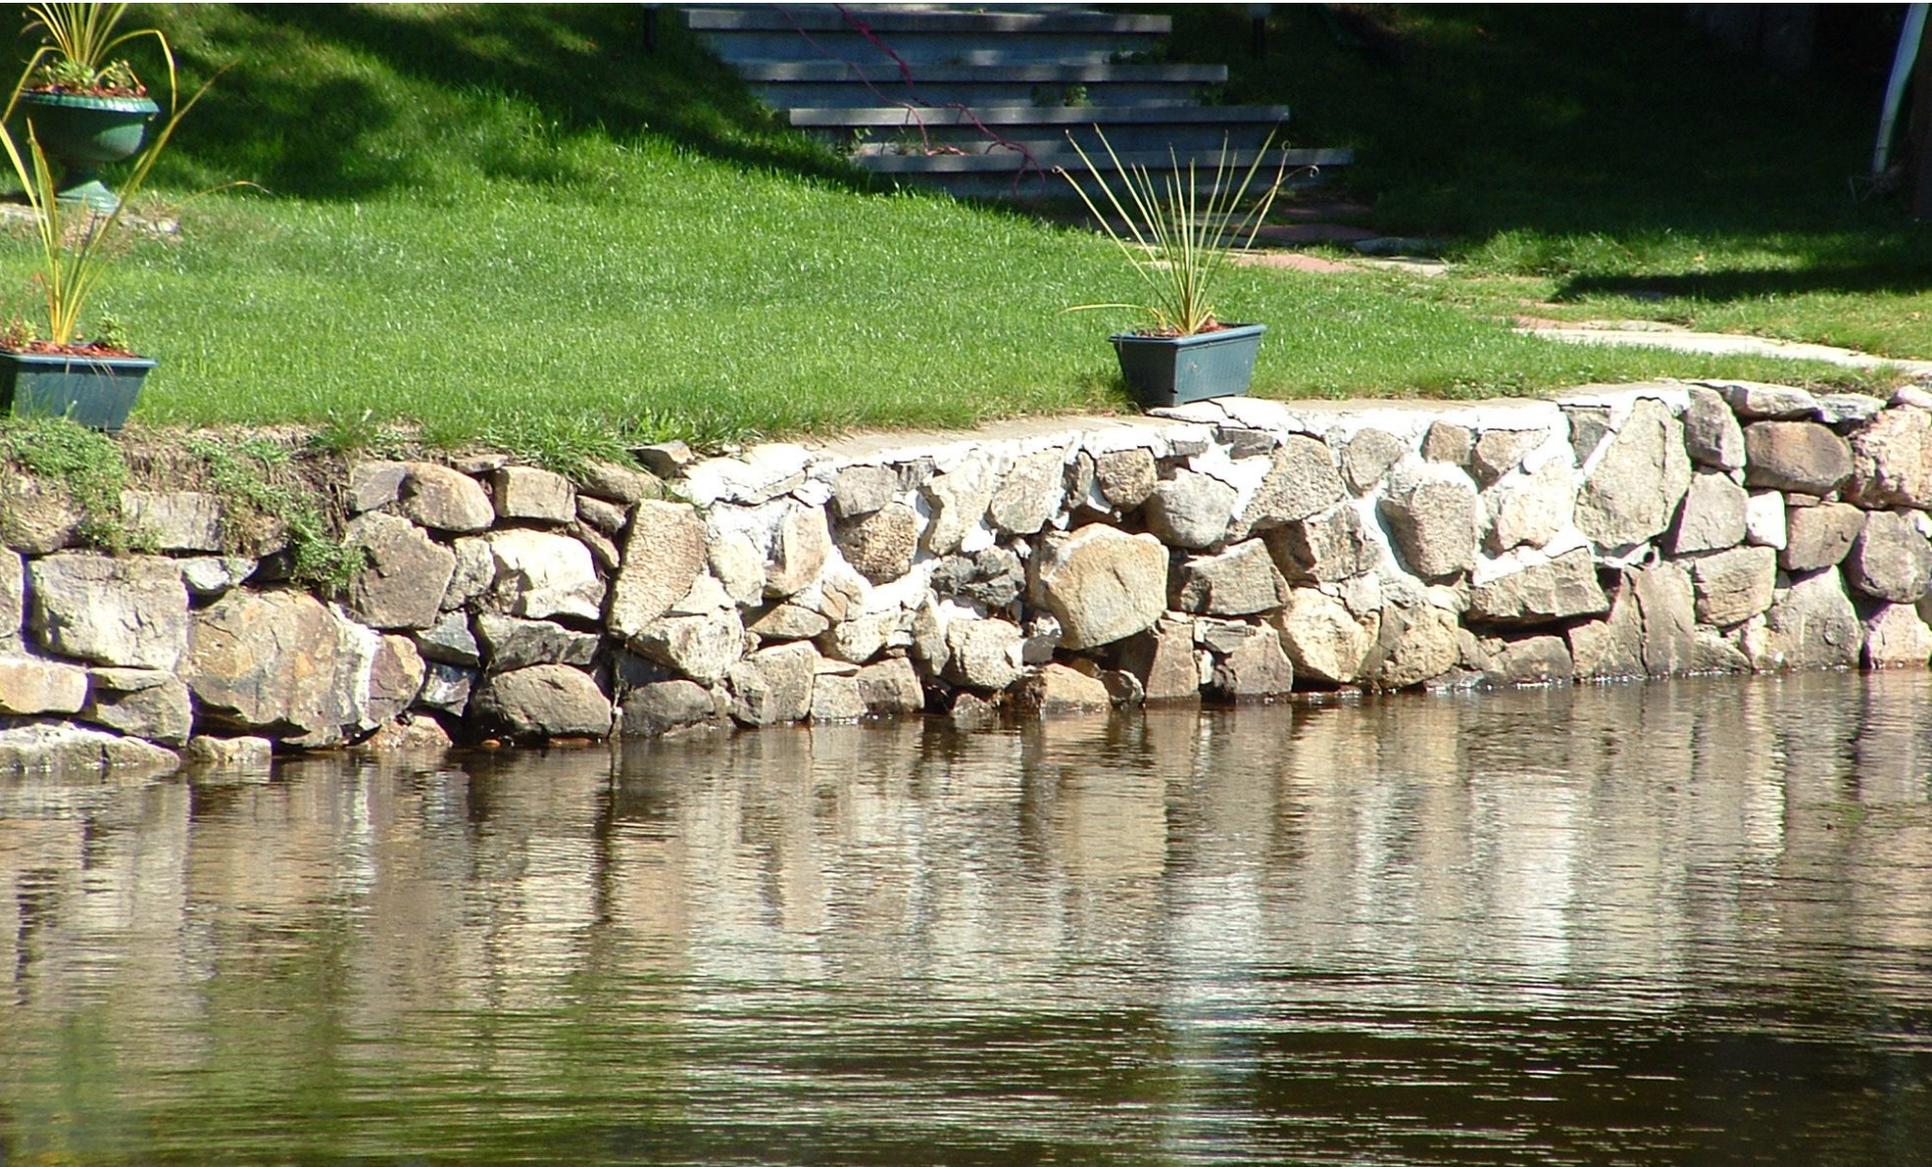
Un muret...

- Catégorie d'utilisation du sol...
 - Habitée
- Type d'aménagement (%)...
 - Végétation naturelle: 0%
 - Végétation ornementale: 85%
 - Matériaux inertes: 15%
- Dégradation de la rive (%)
 - Sol dénudé et érosion: 0%
 - Murets et remblais: 100%

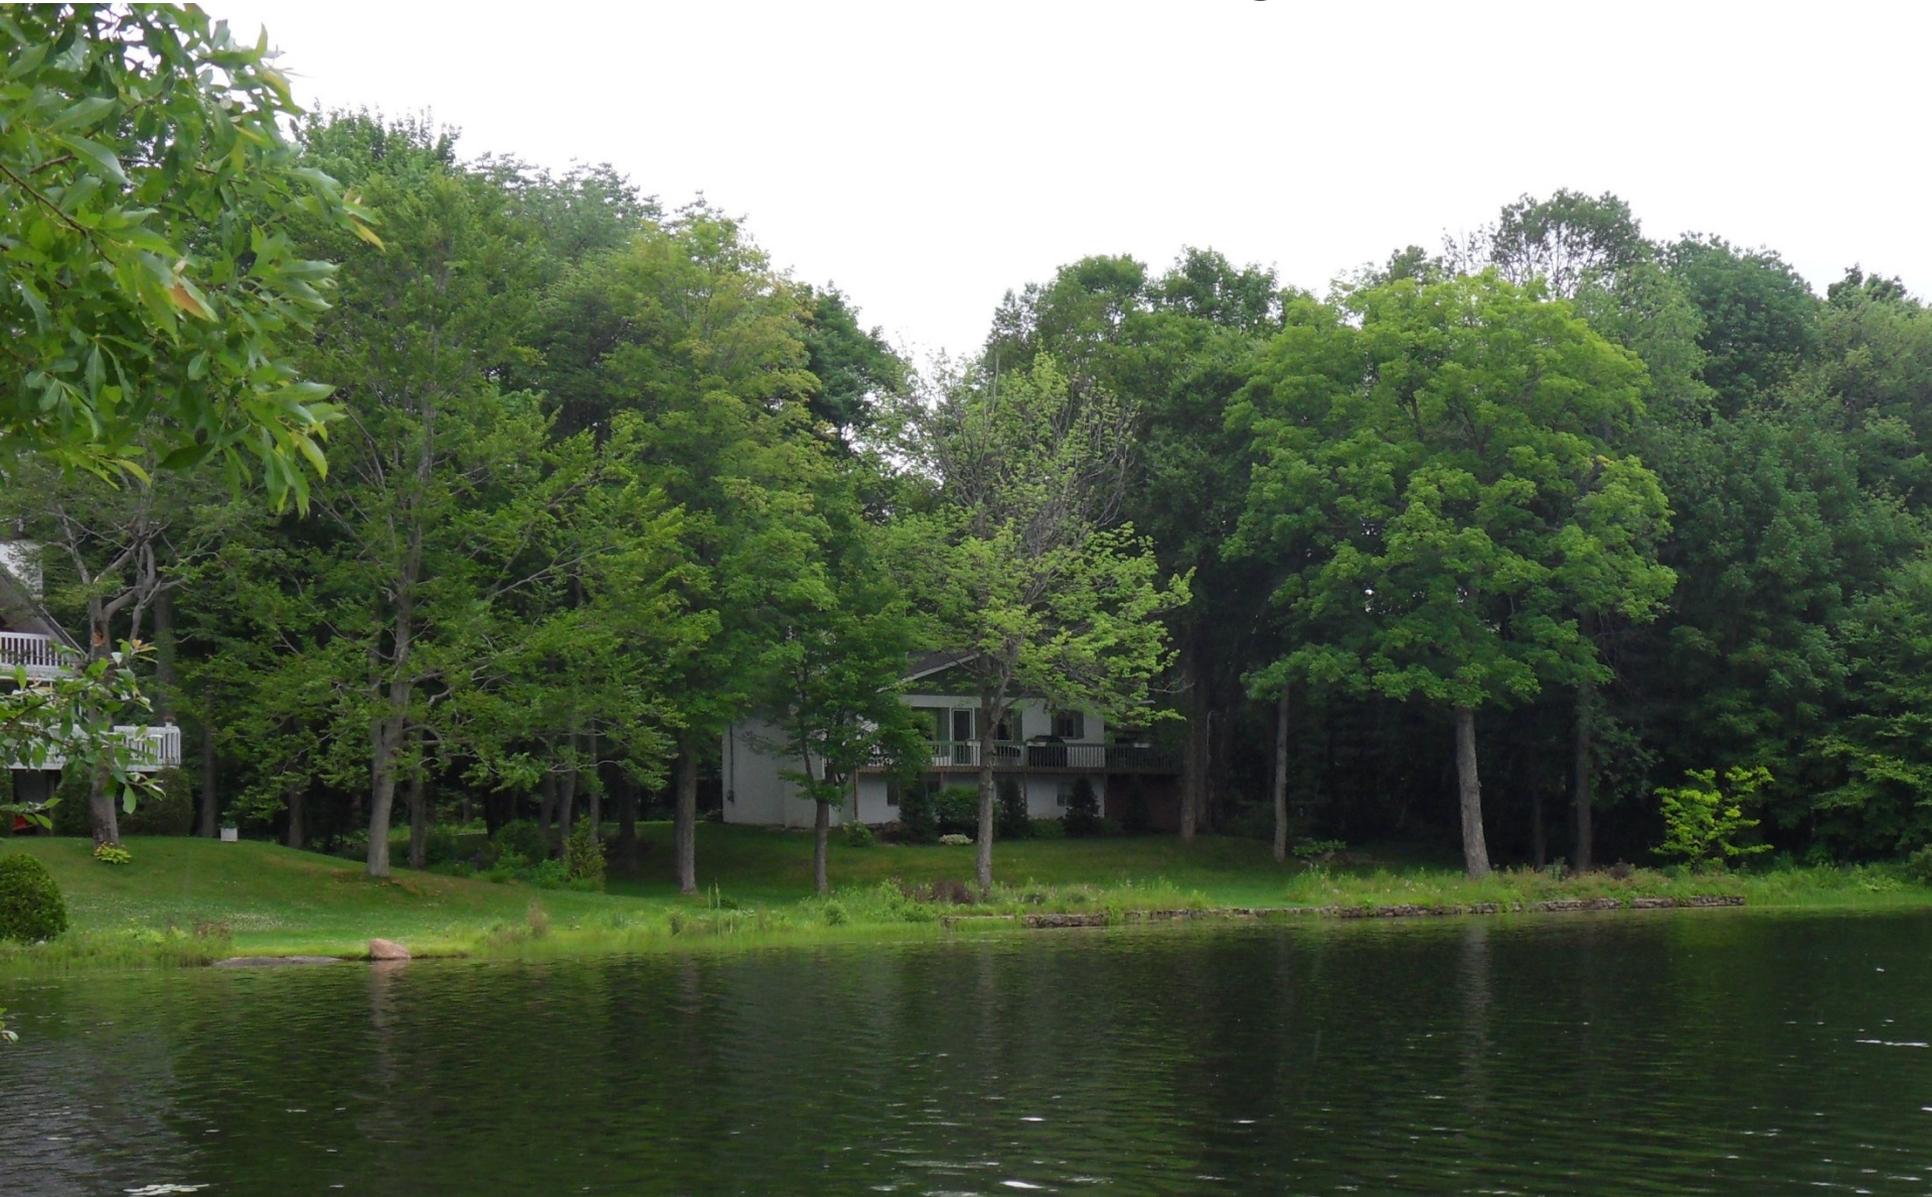
Grands arbres sur un sol gazonné...

- Catégorie d'utilisation du sol...
 - Habitée

- Type d'aménagement (%)...
 - Végétation naturelle: 10%
 - Végétation ornementale: 75%
 - Matériaux inertes: 15%

- Dégradation de la rive (%)
 - Sol dénudé et érosion: 70%
 - Murets et remblais: 0%
